****** VIGTIG KORRIGERENDE HANDLING ******

Ref.: Volcano s5/s5i™ Family Software Version 3.2.1 / 3.2.2

TO POTENTIELLE SOFTWAREFEJL

DER HAR BETYDNING FOR DE DIGITALE OG MEKANISKE IVUS KATETRE:

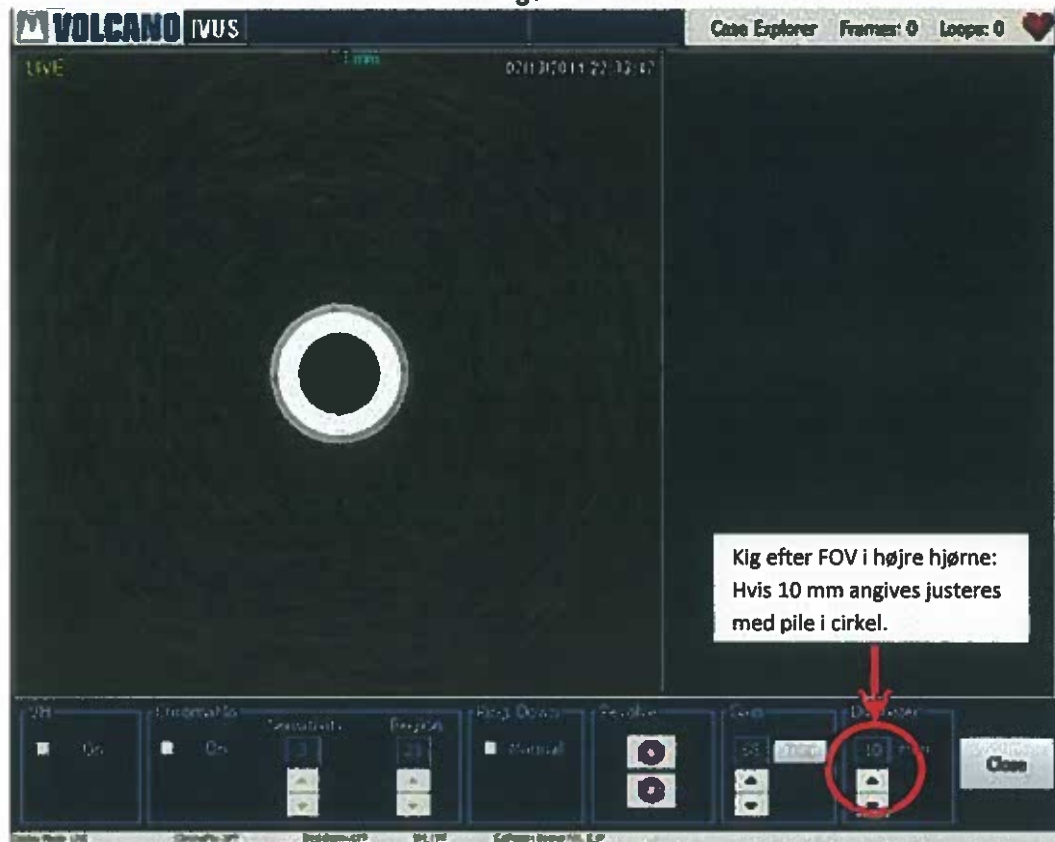
Figur 1

- Kontrollér FOV indstillingen på skærbilledet "Justér billede". (Se Figur 1).
- Hvis systemet viser 10mm, skal du blot ved hjælp af pil op eller pil ned justere til det ønskede FOV før optagelse.
- Bekræft dine målinger ved at sammenligne med de angiografiske billeder, som anvist i brugervejledningen.

Hvis du ikke har ændret FOV fra den normale (standard) 10mm diameter, kan fejlen ikke opstå. Hvis det er muligt, bør du kun bruge normal (standard) FOV, indtil software patchen er installeret.

Hvis du skal ændre FOV, skal du følge disse trin:

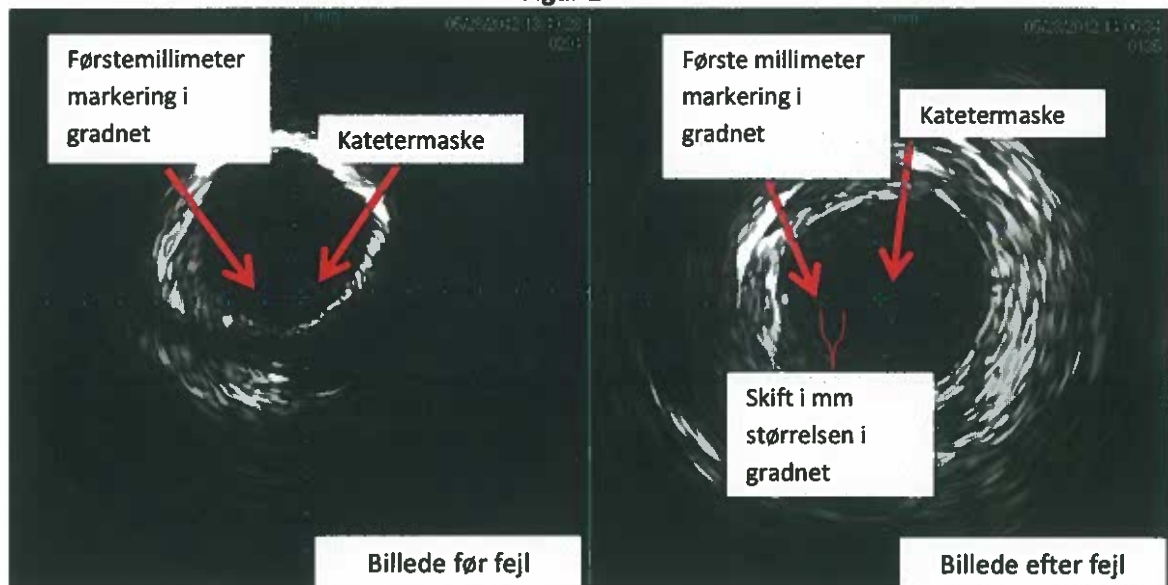
Figur 2

Vær opmærksom på følgende indikatorer da de omtalte fejl let kan opdages ved følgende visuelle referencer. Der henvises til Figur 2, der viser, hvor let problemet kan opdages.

- Gradnetsskift fra den definerede FOV tilbage til normal (standard) FOV.
- Første millimetermarkering i gradnet fra centrum flugter ikke med kanten af katetermaske.

Når først fejlene er opstået kan billeder, der er fanget i et Video Loop eller Still Frame, ikke korrigeres. Berørte Video Loops eller Still frames kan påvises ved at kontrollere, om det første gradnet flugter med kanten af katetermasken (se Figur 2).

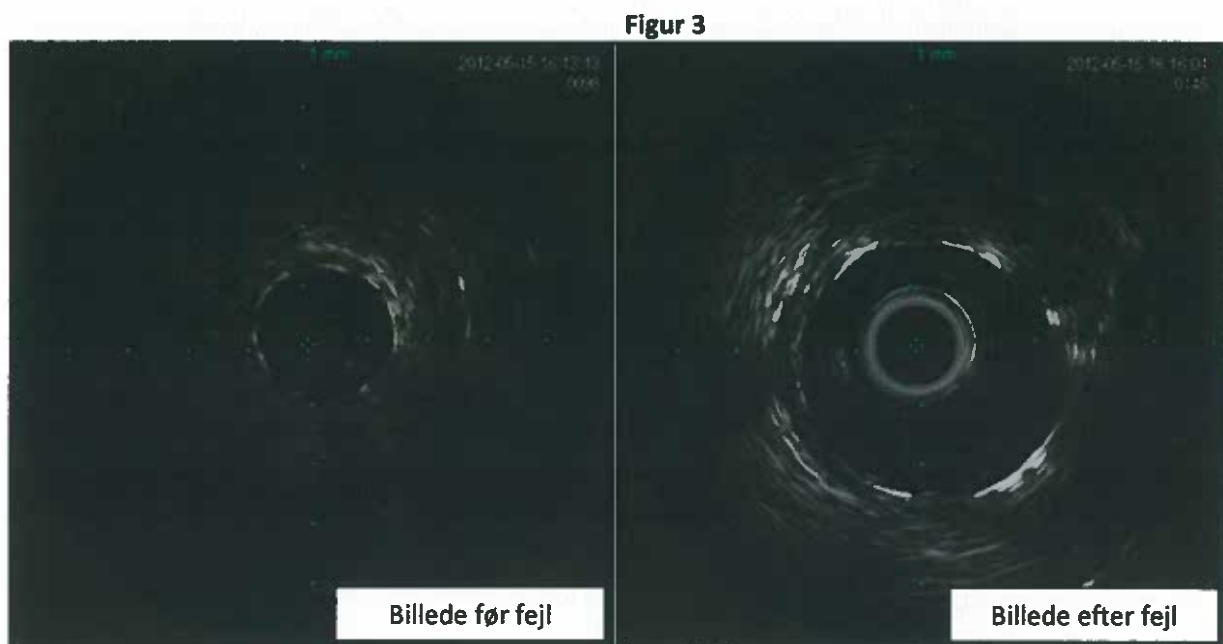
Vær opmærksom på følgende indikatorer, da denne fejl er let at opdage, vedregistrering af en eller flere af de følgende visuelle referencer. Der henvises til Figur 3, som viser, hvordan problemet let kan opdages.

- Billedkvaliteten er væsentligt lysere end tidligere optagelser, og du vil ikke være i stand til at ændre dette billede ved at justere.
- Kateter masken (i midten af det tomografiske billede) vil øges i størrelse af 1,5x og vil have et unaturligt udseende (dvs. ingen blod pletter).
- Billedet ser ud til at være zoomet ind, hvilket bliver mere åbenbart, hvis FOV øges ud over de 10 mm.
- PIMr nulstil vil bevirke, at LED lyset slukkes og giver brugerne, der arbejder med PIMr'en en visuel indikation af, at PIMr nulstiller.

Billederne nedenfor er taget på samme tidspunkt i blodkarret; det korrekte billede, der er identificeret som "Billede før fejl" vises til venstre, og det ukorrekte billede, der er identificeret som "Billede efter fejl" vises til højre.

Hvis fejlene først er opstået kan billeder, der er fanget i et Video Loop eller Still Frame, ikke korrigeres. Berørte Video Loops eller Still frames kan påvises ved at undersøge tilstedeværelsen af en hvid ring, som vist i højre billede af Figur 3.

Hvis du ikke ændrer FOV fra systemets standard 8 mm diameter, kan fejlen ikke opstå. Hvis det er muligt, bør du kun bruge 8 mm FOV indtil den korrigerende software patch er installeret.

Hvis du alligevel har behov for at ændre FOV, og du mener, der er opstået en fejl (se nedenfor for påvisning af fejl) skal du deaktivere PIMr, aktivere den igen og geninstallere billedet. Ved normal praksis, skal du bekræfte dine målinger med de billeder, der er hentet ved angiografi, som anvist i brugervejledningen.
