Oktober 24, 2012

CL101347-DA(AA)

SIKKERHEDSMEDDELELSE: HAEMONETICS TEG® ANALYSESOFTWARE

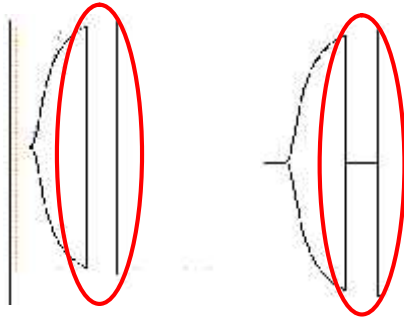
I sjældne tilfælde er der risiko for, at et signal fra et TEG® 5000 analyseapparat overskrider behandlingsgrænserne for A/D-boksen (analog til digital). Det betyder, at en prøves amplitude kan sænkes kunstigt, hvis signalet "klippes over" (dvs. afskæres/trunkeret). Der er udviklet en opdatering (patch), der vil advare brugeren om, at dataene er suspekter i det ene scenarie, som ikke p.t. håndteres af TAS version 4.2.3. Vær opmærksom på, at denne opdatering kun gælder for version 4.2.3 af TAS. Hvis du har en softwareversion, der er ældre end 4.2.3, bedes du kontakte Haemonetics på tlf. nr. 1-800-GET-A-TEG (1-800-438-2834) eller din lokale repræsentant fra Haemonetics for at få en opgradering til 4.2.3.

- Hvis signalet klippes over, vil springen ændres, så den viser et fald i amplituden:

- Hvis der registreres klipning, udføres følgende:
 - Bortskaf prøven
 - Tjek/justér kanalens eTest, så den er i intervallet 1950-2050
 - Kontakt teknisk support, hvis eTesten ikke kan justeres, så den er inden for intervallet
 - Kør testen igen

- Udfør forebyggende vedligeholdelse ifølge producentens anbefalinger
- Tjek eTesten for hver enkelt kanal med jævne mellemrum
- Hvis det ofte forekommer, at signalet klippes over, kan du justere eTesten, så den er inden for et mindre interval end oprindeligt foreslået
