VIGTIG KORREKTION AF MEDICINSK UDSTYR VIGTIG SIKKERHEDSRELATERET MEDDELELSE

Vedrørende:	Respiratorisk gating i TrueBeam med patient, der ligger på maven
Det berørte produkts handelsnavn:	TrueBeam
Berørt(e) version(er) / parti(er):	1.0, 1.5.12.0 og derunder, 1.6.9.5 og derunder
Reference / FSCA-identifikator:	CP-07919
Meddelelsesdato:	2012-05-29
Handlingstype:	Meddelelse og korrektion
Detaljer om berørte enheder:	Se tillægssiden.

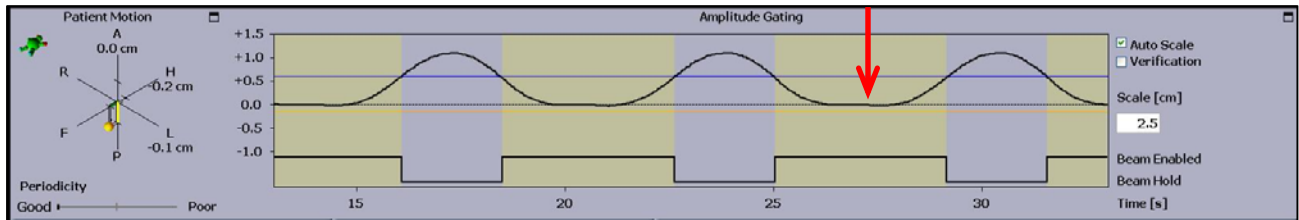
Der vises en respiratorisk gatingkurve for en patient, der ligger på ryggen, korrekt i figur 1. Anomalien vises i figur 2, der viser den samme kurve, som vist i figur 1 for en patient, der ligger på maven. Udgangspunktet (nul-amplitude) for begge kurver placeres nederst på hver kurve. Udgangspunktet for patienten, der ligger på ryggen, er placeret korrekt ved afslutningen af patientens udånding. Det respiratoriske udgangspunkt er placeret ukorrekt ved afslutningen af indåndingen for den inverterede respiratoriske kurve, der svarer til patienten, der ligger på maven, vist i figur 2.

Figur 1: Respiratorisk gatingkurve med orienteringen, at patienten ligger på ryggen med hovedet forrest. Den røde pil peger på, når patienten har udåndet.

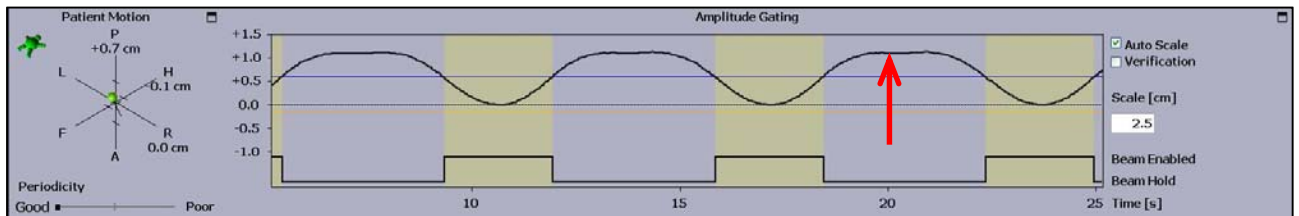
I TrueBeam tages der højde for patientorienteringen, når det respiratoriske gatingsystem aktiveres. Anomalien er den respiratoriske gatingkurve, den inverteres, når der indlæses en plan i TrueBeam, hvor patienten ligger på maven.

En gatingreferencekurve, der er genereret i RPM (Positionsstyring i reelle tid), inverteres, når den importeret i TrueBeam som en del af en behandlingsplan, hvor patienten ligger på maven. Derfor vil amplituden af den RPM (Positionsstyring i reelle tid)-genererede referencekurve have den modsatte orientering, sammenlignet med respiratoriske gatingkurver, der genereres i TrueBeam. Alle importerede respiratoriske gatinggrænser inverteres ikke. Derfor udløser gatinggrænser, der er etableret i RPM (Positionsstyring i reelle tid), ikke strålen på samme tid i respirationscyklen i TrueBeam, hvor gatingkurven inverteres.

Figur 2: Respiratorisk gatingkurve med orienteringen, at patienten ligger på maven med hovedet først. Den respiratoriske gatingkurve inverteres, når udåndingen er øverst på kurven snarere end nederst. Den røde pil peger på, når patienten har udåndet.

Det anbefales **kraftigt** at undlade brug af TrueBeam under behandling af en patient, der ligger på maven, og som kræver respiratorisk gating, da respirationskurvens udåndings- og indåndingsregioner kan blive blandet.

1. Varian Medical Systems underretter alle eventuelt berørte kunder via dette brev.
2. Varian vil levere en softwareversion, der lindrer det problem, som er beskrevet i dette brev. Varian Customer Support Services kontakter dig, når softwaren er tilgængelig.
