VIGTIGT - Vigtig produktinformation

Allura-systemer. Aktuator til skærmens loftsophæng (MCS)

Risiko for funktionssvigt på skærmophæng

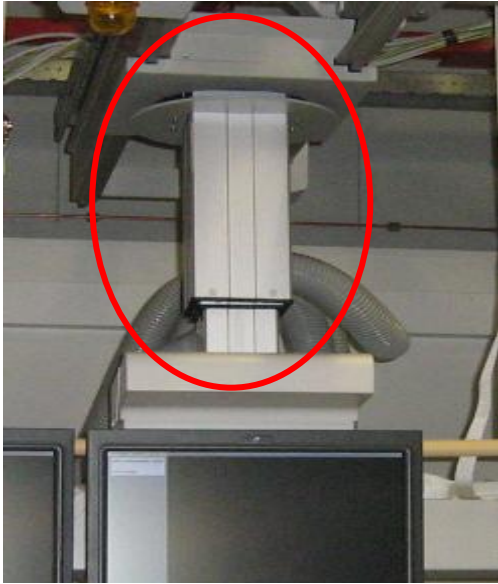
BERØRTE PRODUKTER	<p>System: Allura-systemerne FD10 , FD20, FD10/10, FD20/10 og FD20/20 (*), der er leveret mellem 15. november 2011 og 15. marts 2012 indeholdende en aktuator med en monteringsfejl (aktuator kort del: 989600-184-665 og aktuator lang del: 989600-184-654). Et begrænset antal Allura-systemer (3 FD10 og 1 FD20/20) (**), hvori aktuatoren er blevet erstattet med en aktuator med en monteringsfejl.</p> <p>(*) Produktkoder: 722010, 722011, 722012, 722013, 722014, 722015, 722019, 722020, 722022, 722023, 722024, 722025</p> <p>(**) Produktkoder: 722001, 722003 og 722008</p>

BESKRIVELSE AF PROBLEMET	<p>Vi har modtaget rapporter om tre tilfælde, hvor skærmens loftsophængssystem faldt ned til sin laveste position. I et enkelt tilfælde kolliderede det med lejet. Der er ikke modtaget indberetninger om patientskader. Det blev konkluderet i den iværksatte undersøgelse, at årsagen til defekten skyldtes en monteringsfejl på aktuatoren til MCS.</p>

PLANLAGTE TILTAG HOS PHILIPS	<p>Philips vil udskifte aktuatoren (se billedet) på alle berørte systemer uden beregning (obligatorisk FCO 72200210). Det forventes, at denne korrigerende handling vil være tilgængelig fra midten af april 2012.</p> <p>I mellemtiden vil Philips, med henblik på at mindske risikoen, fastgøre MCS-aktuatoren på de berørte systemer med stropper (korrigerende handling obligatorisk FCO 72200211).</p> <p>Philips Service og Skejby Sygehus er lige nu i dialog om at få modifikationen (FCO) udført snarest muligt.</p>
YDERLIGERE INFORMATION OG SERVICE	<p>Hvis du har brug for yderligere information eller support i forbindelse med dette problem, er du velkommen til at kontakte Philips Healthcare Customer Care Center:</p> <p>Telefon 80 30 30 35 E-mail philips.service@philips.com</p>
