## Presserende rettelse for medicinsk udstyr – 2955842-10/21/2013-010-C

Udskiftning af "Metal-finish" lampemoduler på da Vinci Si® (IS3000) System Illuminator

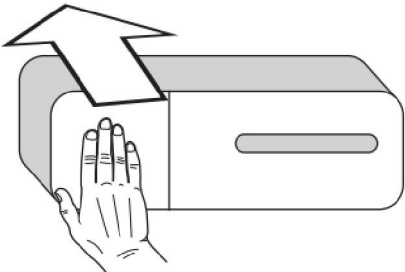
For adgang til IS3000 HD-lampemodulet:	
<p>1. Frakobl lyslederkablet og tryk på lampemodulpanelet</p>

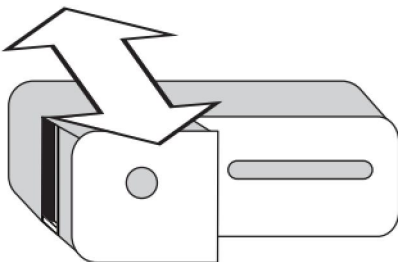
<p>2. Panelet vil løsnes og dermed give adgang til lampemodulet</p>

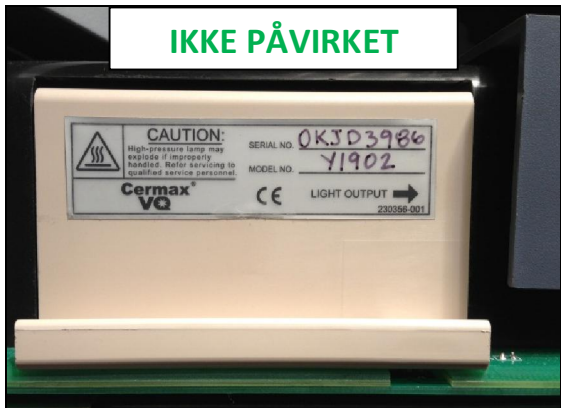
IS3000 HD-lampemodulet installeret i IS3000 HD Illuminator	
<p>Lampemodul med et <b>plastik-finish</b></p>

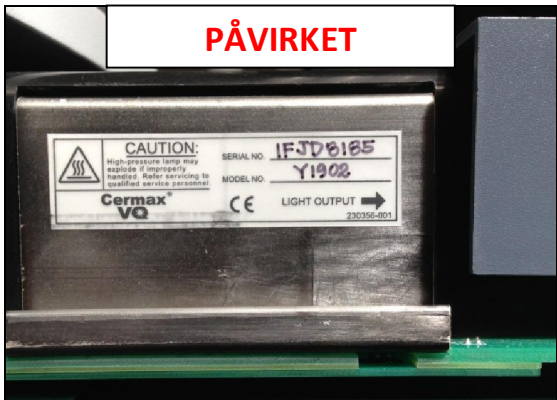
<p>Lampemodul med et <b>metal-finish</b></p>

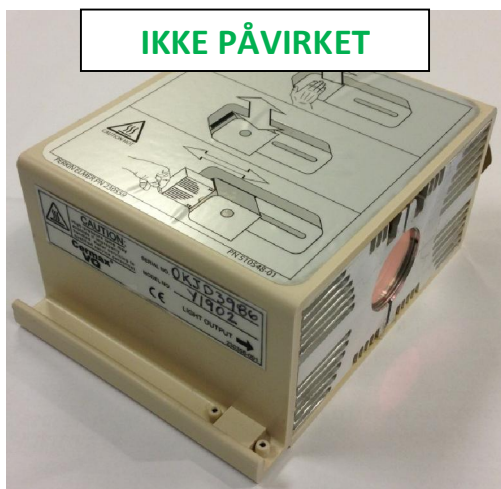
Lampemodul med et **plastik-finish**

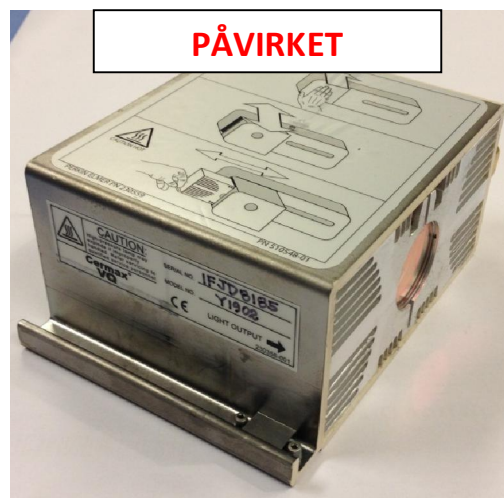
Lampemodul med et **metal-finish**

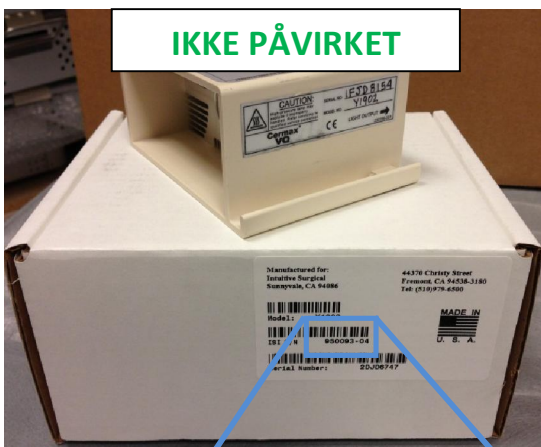
Ikke påvirket "-04"-version

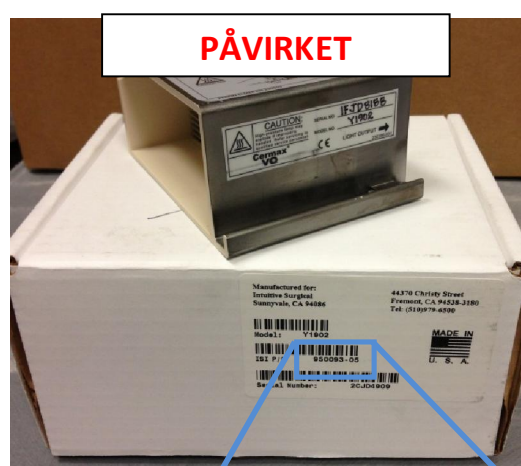
Påvirket "-05"-version
