28. januar 2013

Vigtig sikkerhedsmeddelelse om medicinsk apparat

ISOLINE højvoltselektroder, model 2CR5, 2CR6 og 2CT6

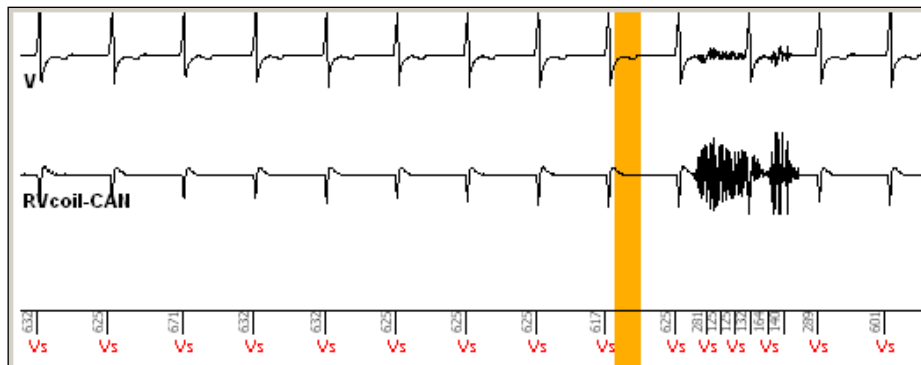
Ventrikulær oversensing forårsaget af eksterne signaler (som 50 Hz Elektro Magnetisk Interferens):

Sådanne episoder er ikke relateret til elektrodedyfunktion. Hvis sådanne episoder opstår gentagne gange anbefales det at undgå kilden til interferens.

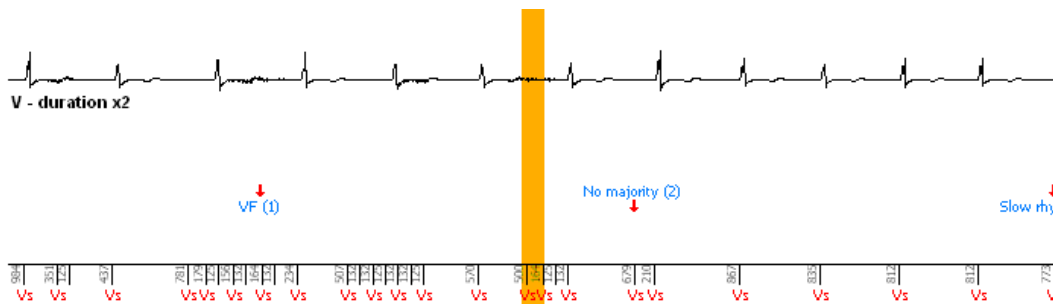
Ventrikulær oversensing forårsaget af myopotentialer:

Sådanne episoder er ikke relateret til elektrodedyfunktion. Hvis sådanne episoder opstår gentagne gange bør sensitiviteten justeres.

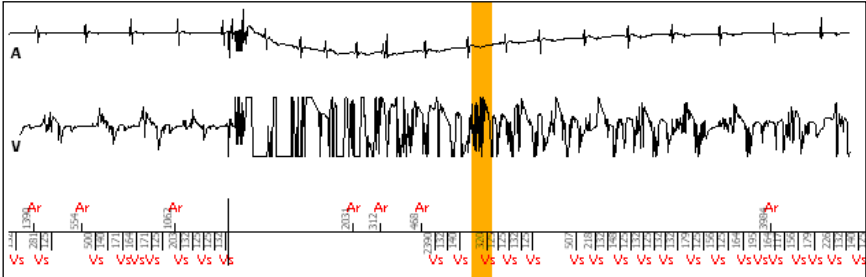
Ventrikulær oversensing forårsaget af et elektrodeproblem:

- Hvis der findes beviser på et elektrodeproblem (som vist i appendix), må lægen overveje at udskifte elektroden, idet man overvejer risici og fordele ved ekstraktion sammenholdt med at efterlade elektroden. Beslutningen om at fjerne en elektrode bør tages på individuel basis som beskrevet i "HRS guidelines"⁵. Enhver hændelse
