VIGTIGT - Vigtig produktinformation
FCO72200210

Allura-systemer. Aktuator til skærmens loftsophæng (MCS)

Risiko for funktionssvigt på skærmophæng

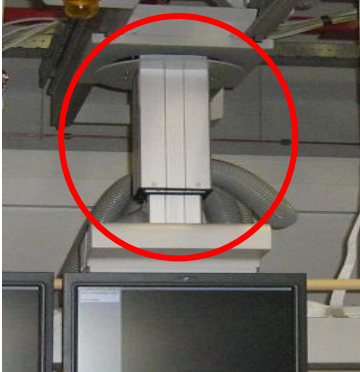
BESKRIVELSE AF PROBLEMET	<p>Vi har modtaget indberetninger om et par tilfælde, hvor skærmens loftsophængssystem faldt ned til sin laveste position. I et enkelt tilfælde kolliderede det med lejet. Det blev konkluderet i den iværksatte undersøgelse, at årsagen til defekten skyldtes en monteringsfejl på aktuatoren til MCS.</p>
MULIGE FARER	<p>Hvis skærmens loftsophæng falder til laveste position, er der risiko for, at det kan kolliderer med patienten eller personalet i lokalet. Der også opstå skader på andet udstyr, der er placeret i området (såkaldte indirekte skader).</p>

HANDLINGER, SOM SKAL FORETAGES AF KUNDEN/BRUGEREN	<p>For at undgå eventuelle risici for patienter, brugere eller omkringstående personer anbefaler vi følgende, indtil FCO'en med korrigerende handling er blevet implementeret.</p> <p>Vi anbefaler, at du ikke:</p> <ul style="list-style-type: none"> - Placerer skærmens loftsophæng over patienten eller flytter det hen over patienten. - Tillader personale at stå under eller tæt på skærmens loftsophæng. <p>Desuden skal alle unødvendige bevægelser af skærmens loftsophæng undgås, og alle potentielle systembrugere skal informeres.</p>
PLANLAGTE TILTAG HOS PHILIPS	<p>Der vil blive iværksat en obligatorisk Sikkerhedsrelateret korrigerende handling med den obligatoriske FCO72200210 som en korrigerende handling. Den korrigerende handling er udskiftning af den berørte MCS-aktuator som beskrevet i FCO-dokumentet.</p> <p>FCO'en vil være tilgængelig fra og med den uge, der starter mandag den 27. maj 2013.</p>
