VIGTIGT - Tilbagekaldelse af medicinsk udstyr Philips Expression Information Portal (IP5)

Tab af lydfunktion

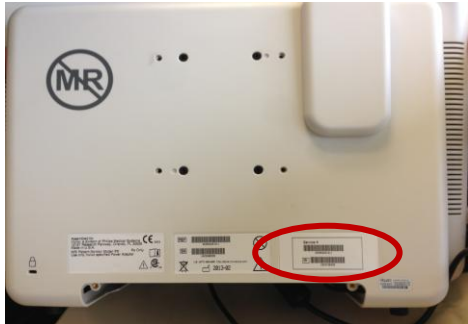
<p>Billedet til venstre viser bagsiden af IP5. Serienummeret på IP5 kan findes på servicemærkaten i det område, der er markeret med en cirkel.</p>
<p>HANDLINGER, SOM SKAL FORETAGES AF KUNDEN/BRUGEREN</p>	<p>Indtil du har fået IP5 opdateret, skal du følge disse retningslinjer for at reducere risikoen for personskade:</p> <ol style="list-style-type: none"> Sluk og tænd for IP5 én gang i døgnet, hvilket vil nulstille enhedens hukommelse og forhindre, at problemet opstår. En sluk/tænd-cyklus udføres ved at trykke på hovedafbryderen, som er placeret på siden af IP5. Hovedafbryderen er angivet med følgende symbol:
