VIGTIGT - Tilbagekaldelse af medicinsk udstyr Philips Expression Information Portal (IP5)

Tab af lydfunktion

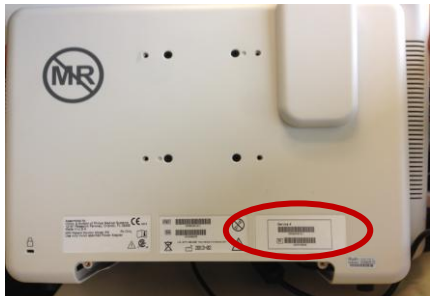
<div style="margin-left: 20px;"> <p>Billedet til venstre viser bagsiden af IP5. Serienummeret på IP5 kan findes på servicemærkatens i det område, der er markeret med en cirkel.</p> </div> </div>
HANDLINGER, SOM SKAL FORETAGES AF KUNDEN/BRUGEREN	<p>Indtil du har fået IP5 opdateret, skal du følge disse retningslinjer for at reducere risikoen for skader. Hver gang IP5 startes op skal du sikre, at lydfunktionen er aktiv, ved at udføre en eller flere af følgende handlinger:</p> <ul style="list-style-type: none"> • Lyt ved opstart efter en serie på 5 toner, som enheden udsender - den gentages to gange. Disse kan ikke høres, hvis fejlfunktionen er opstået. • Tryk på enhedens berøringsskærm, og lyt efter den tilsvarende berøringstone. Berøringstonerne kan ikke høres, hvis fejlfunktionen er opstået. • Indstil lydniveauet for alarmerne. Dette gøres på følgende måde: Tryk på Monitor Setup (Monitoropsætning), derefter Sound Adjust (Lydstyrke), og så Alarm Volume (Alarmstyrke). Angiv en anden alarmstyrke end den aktuelle indstilling, og lyt efter afspilning af den nye lydstyrke. Lydstyrken demonstreres ikke, hvis fejlfunktionen er opstået. <p>Hvis lydfunktionen ikke er aktiv efter opstart, skal du udføre en sluk/tænd-cyklus på IP5. En sluk/tænd-cyklus udføres ved at trykke på hovedafbryderen, som er placeret på siden af IP5. Hovedafbryderen er angivet med følgende symbol:
