Emne: **HASTEKORREKTION VEDRØRENDE MEDICINSK ANORDNING
OPDATERET KIRURGISK TEKNIK OG BRUGSANVISNING**

Zimmer-reference: 1822565-11-06-2013-003-C

Berørte produkter: Segmental Zimmer®-system med polyethylenindsats - størrelse B og størrelse C
Varenumre: 00-5850-012-95 & 00-5850-013-95

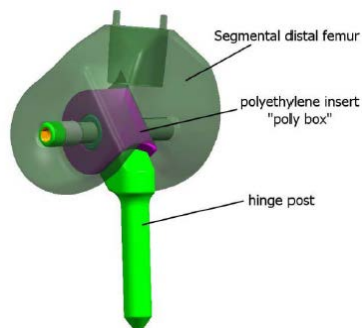
Zimmer lancerede **Segmental** i 2007, og har i de sidste 6 år modtaget 13 klager vedrørende hyperextension. Dette udgør en klagehyppighed på cirka 0,4 %, siden **systemet** blev introduceret. Det er vigtigt at bemærke, at de 13 klager kun ~~vedrørte~~ **vedrører** 9 patienter på grund af gentagne hændelser **med samme patient** . En analyse af den **indopererede** polyethylenindsats viste desuden, at den typisk udviste anterior deformation hos disse 9 patienter.

Hyperextension

**Indopereret
polyethylenindsatser**

På baggrund af undersøgelsen af disse klager vurderede Zimmer, at det var nødvendigt at opdatere mærkningen i forbindelse med **Segmental** for at give yderligere instruktioner og oplysninger om patienttilstande, der kunne give anledning til en for stor belastning af polyethylenindsatsen. Zimmer opdaterer specifikt den gældende kirurgiske teknik (97-5850-004-00) og brugsanvisningen (87-6203-755-23).

Ved servicering af det distale **segmental femurhængsel** eller **af polyethylenindsatsen** (se boksen), skal **tibia bushing** (del af NexGen® **hængelsknæ** eller **Segmental familien**)-fjernes og udskiftes.

Strækning af knæet for at indsætte den segmentale distale femur hinge post i tibia ved hjælp af back table hinge post hængsel bør ikke udføres med segmental distal femur. Hinge pin skal samles in vivo på hinge post.

1. Læs meddelelsen og sørg for, at det berørte personale er klar over indholdet.
2. Hvis en patient er symptomatisk med ustabilitet eller smerter forbundet med hyperextension på ca. 15 grader eller derover, anbefales det at foretage en kirurgisk evaluering.
3. **Hvis du efter gennemgangen af denne meddelelse har yderligere spørgsmål eller er bekymret over noget, bedes du kontakte din lokale hæs Zimmer repræsentant.**
