## **Rådgivende meddelelse om kundesikkerhed/Meddelelse om brugssikkerhed**

Til alle kunder, der bruger  
**SOMATOM Emotion 6-snit (DE)**  
**SOMATOM Emotion 16-snit (DE)**

### **Angående: SOMATOM Emotion 6-snit (DE) og SOMATOM Emotion 16-snit (DE) med ældede gummikomponenter på motorens monteringsplade**

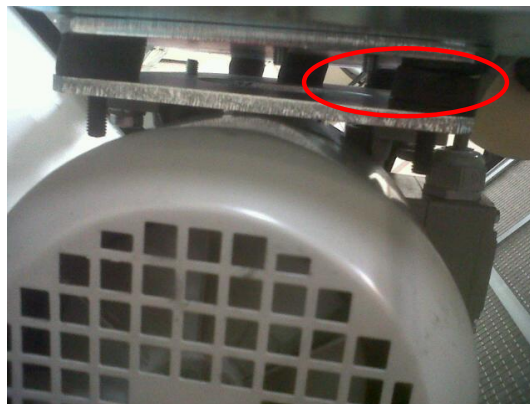
Vi opdagede fornylig en gummikomponent med en ugunstig ældningsproces. Den mekaniske funktion af denne gummidæmper, som sidder inden i monteringsdelen til rotationsmotoren, kan med tiden nedbrydes og dermed påvirke stabiliteten.

Fig. 1: Eksempel på nedbrudt gummidæmper på monteringsplade

I sjældne tilfælde kan gummidæmperen gå i stykker og forårsage, at monteringspladerne i gantryet løsnes. Dette udgør ikke en fare i sig selv, men kan føre til brist af drivremmen og efterfølgende afbrydelse af en scanning. Ydermere kan en bristet rem beskadige systemets afskærmning, således at beskyttelsen mod kontakt med roterende dele inden i gantryet ikke kan garanteres for operatøren eller patienten.

Vi har omhyggeligt analyseret problemet og udviklet en løsning, der forbedrer kvaliteten af delen. Siemens har forberedt en ændring af SOMATOM Emotion 6-snit (DE) og SOMATOM Emotion 16-snit (DE), der løser problemet med den potentielle fejlfunktion, via UI CT029/14/S. Implementeringen af UI CT029/14/S er planlagt til at starte senest i april, 2014, og denne korrigerende handling instruerer vores servicespecialister i at udskifte rotationsmotorens monteringsplade inden i gantryet i dit CT-system med en ny model. Denne nye monteringsplade inkluderer væsentligt forbedrede gummidæmpere for delens stabilitet.
