**Computed Tomography**

FSN # 72800614, revideret

**VIGTIGT - Vigtig produktinformation  
Rettelse vedr. medicinsk udstyr**

**Korrektion af utilsigtet vandret lejebevægelse og  
opdatering af servicemærkning på grund af oplåst rigel**

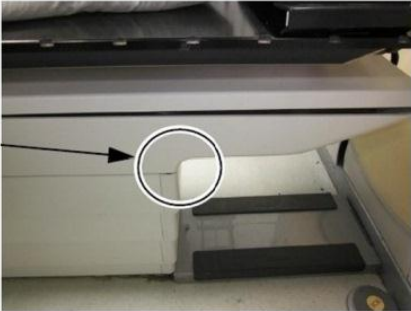
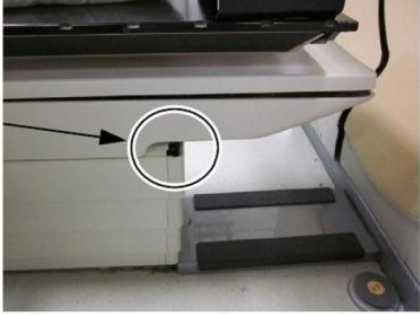
| <p><b>BESKRIVELSE AF PROBLEMET</b></p> | <p>Vi har konstateret, at hvis riglen ikke er ordentligt fastgjort under serviceeftersyn af enheden, flyder lejepladens underamme frit, hvilket kan medføre utilsigtet vandret bevægelse.</p> <p>Indtil nu er der ikke rapporteret skader eller dødsfald som følge af dette problem.</p> <p style="text-align: center;"><b>Subframe Patient Support Cover Alignment: Engaged Versus Disengaged</b></p> <div style="display: flex; justify-content: space-around;"> <div style="text-align: center;"> <p>Subframe Patient Support Engaged,<br/>with Covers Aligned</p> <p><b>Figur 1</b></p> </div> <div style="text-align: center;"> <p>Subframe Patient Support Disengaged, with<br/>Covers Misaligned</p> <p><b>Figur 2</b></p> </div> </div> |

| <b>MULIGE FARER</b> | <p>Der er en risiko for alvorlige kvæstelser for patienten og operatøren/teknikeren som et resultat af, at patientlejet/underrammen flyder frit.</p> <p>For patienten:</p> <ul style="list-style-type: none"><li>• Der er risiko for afbrydelse eller bevægelse af invasivt medicinsk udstyr såsom I.V.'er, trakeostomier og kirurgiske dræn</li></ul> <p>For operatøren/teknikeren:</p> <ul style="list-style-type: none"><li>• Der er en risiko for at komme i klemme i underrammen; og</li><li>• risiko for at komme i klemme mellem lejet og gantryet, hvis operatøren/teknikeren står mellem dem for at flytte patienten fremad.</li></ul> |

- a. Hvis underrammen bevæger sig, er den ikke låst på plads. Afbryd klinisk brug, og kontakt straks serviceteknikeren.
  - b. Hvis underrammen ikke bevæger sig, skal du visuelt kontrollere, at der ikke er noget misforhold som vist på billedet i figur 2 under Beskrivelse af problemet og på det nederste diagram nedenfor.

- Hvis der er misforhold (angivet med et "hul" i figuren), skal du afbryde klinisk brug og kontakte serviceteknikeren med det samme.
    - Hvis der ikke er noget misforhold, er systemet klar til klinisk brug.

| <p><b>PLANLAGTE<br/>TILTAG HOS<br/>PHILIPS</b></p> | <p>Philips beder dig kontakte serviceteknikeren omgående via denne vigtige produktinformation, hvis du oplever flydende, vandret bevægelse af underrammen.</p> <p>Philips ændrer servicedokumentationen for at tydeliggøre fremgangsmåden til at bekræfte, at låsemekanismen er aktiveret.</p> |
