## Vigtigt - Sikkerhedsmeddelelse

**XGEO GC80  
XGEO GC80V 80  
XGEO GC80V 65**

**Uforudset, nedadgående bevægelse foretaget af Tube Head Unit/Rørhovedenheden (THU) i Auto-Sync indstillingen**

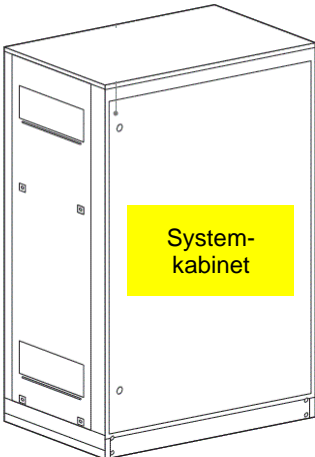
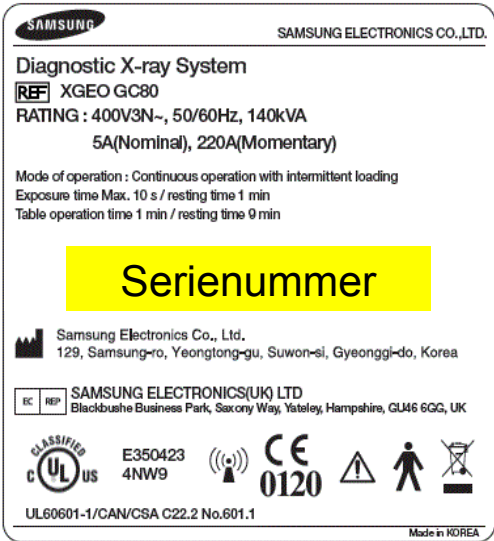
S06NM3AD600001R
		S06SM3AD700001N
		S06AM3AD700001N
		S06AM3AD800001P
		S072M3AD800001P
		S06AM3AD900001Z
		S00DM3ADA00001T
		S07HM3ADB00001W
	XGO GC80V 80	S06VM3AD700001N
		S05NM3AD300001K
		S064M3BD400001L
		S06QM3AD600001R
		S06RM3AD600001R
		S05NM3AD900001Z
	XGO GC80V 65	S07FM3ADA00001T
		S07FM3ADA00002B
<b>Beskrivelse af problemet</b>	Den 12. november 2013 blev der modtaget en indberetning om et alvorligt problem vedrørende Tube Head Units/Rørhovedenhedens (THU) ukontrollerede bevægelser.	
<b>Årsag til problemet</b>	<p>Under normal brug foretog radiografen en mindre justering af THUs vertikale position med fjernbetjeningen. Efter at knappen på fjernbetjeningen var blevet sluppet, bevægede THU sig fejlagtigt nedad til den yderste, nedre position og fejlkoden 4308 fremgik af displayet.</p> <p>Efter genstart fungerede systemet normalt. Ingen kom til skade som følge af hændelsen.</p>	
<b>Risiko</b>	Der er en potentiel, sikkerhedsmæssig risiko for, at THU falder ned, og at dette påfører patient og/eller bruger skade.

<p><b>Handlinger, som skal foretages af brugeren</b></p>	<p>I tilfælde af, at THU foretager uforudsete bevægelser, kan brugeren stoppe THU med én af følgende fremgangsmåder.</p> <ul style="list-style-type: none"> <li>▪ Tryk på én af knapperne/tasterne på fjernbetjeningen</li> <li>▪ Tryk hvor-som-helst på THUs skærm</li> <li>▪ Tryk på én af sikkerhedsknapperne/-tasterne</li> </ul>
<p><b>Samsung Electronics' planlagte tiltag</b></p>	<p><b>Sikkerhedsmeddelelse:</b> Denne fremsendes til alle slutbrugere.</p> <p><b>Sikkerhedsrelaterede Korrigerende Handlinger</b> Samsung Electronics frigiver i slutningen af december 2013 firmware (F/W), som vil rette op på problemet. Alle berørte systemer vil blive opdateret af en lokal servicerepræsentant inden for 3 måneder fra frigivelsen.</p> <p>Som følge af en evaluering af sundhedsrisiciene, blev det bestemt, at det er acceptabelt, at brugerne fortsætter med at anvende udstyret, indtil den opdaterede firmware er installeret, fordi sandsynligheden for at fejlen sker igen</p>
