**VIGTIGT - Vigtig produktinformation**  
**Allura Xper-systemer**  
**Bøjet pedal på fodkontakten kan forårsage**  
**afbrydelse af direkte fluoroskopibilleddannelse eller -eksponering.**

Der er konstateret et problem på Philips Allura Xper-systemerne, som kan forårsage midlertidig afbrydelse af direkte fluoroskopibilleddannelse eller -eksponering. Denne vigtige produktinformation 72200248 skal informere dig om:

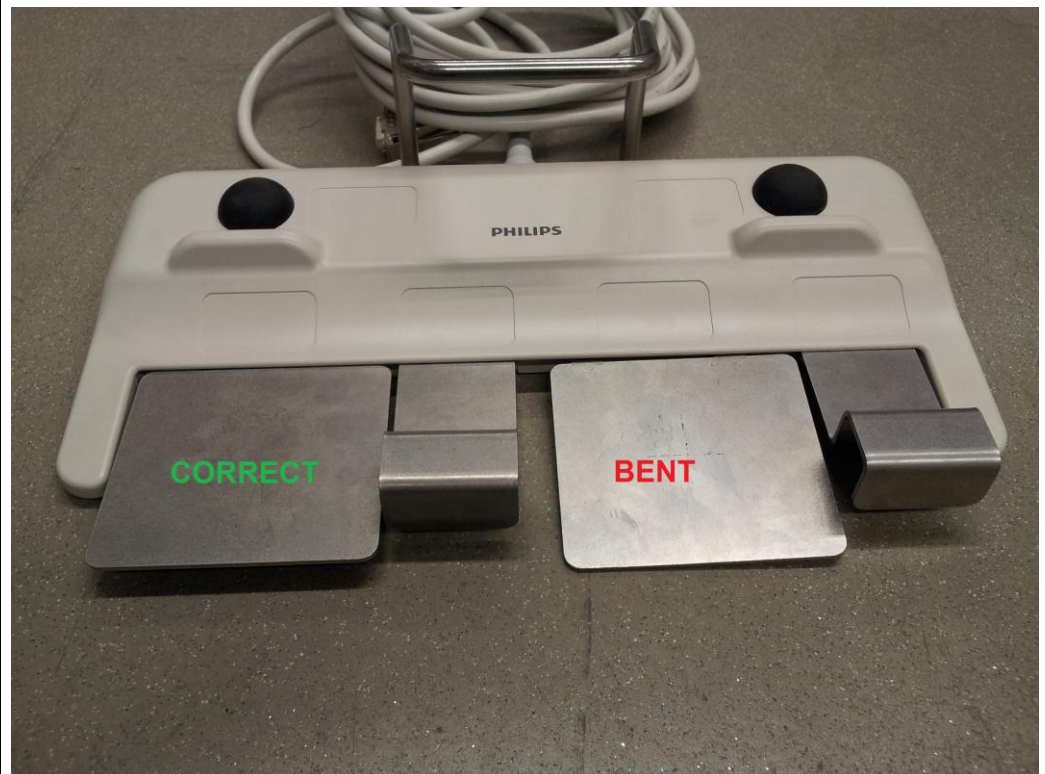
722126 SmartPath to AlluraClarity cardio 722127 SmartPath to AlluraClarity vascular 722133 Field ext. Xper cardio systems R7.6 722134 Field ext. Xper vascular systems R7.6 722400 Cardio Vascular-Allura Centron 889006 Diamond Select Allura Xper FD10
<b>BESKRIVELSE AF PROBLEMET</b>	Hvis fodkontakten hyppigt anvendes på en aflastningsmåtte, på en ikke-plan overflade eller i soklen, kan pedalerne på fodkontakten blive bøjedede. Det kan medføre en periodisk eller kontinuerlig manglende evne til at foretage direkte fluoroskopibilleder eller -eksponeringer.
<b>MULIGE FARER</b>	En bøjet pedal på fodkontakten kan medføre en periodisk eller kontinuerlig manglende evne til at foretage direkte fluoroskopibilleder eller -eksponeringer. I tilfælde af, at fluoroskopipedalen er bøjet, og direkte fluoroskopi ikke er tilgængelig, kan eksponeringspedalen på fod- eller håndkontakten bruges til at generere et live-billede for at afslutte en procedure. Dette vil medføre en højere dosis, men det opvejer en mulig sikkerhedsrisiko.

Venstre pedal er korrekt. Tredje pedal fra venstre er bøjet. Afstand til gulvet skal være ca. 12 mm eller 0,47 tommer.

Der vil blive iværksat en obligatorisk Sikkerhedsrelateret korrigerende handling. Denne vil blive betegnet FCO72200248 og vil være uden beregning. Den planlagte dato for iværksættelse er senest ved slutningen af december 2014. Denne FCO består af en mekanisk hardwareopdatering af fodkontakten for at forebygge bøjede pedaler og forhindrer derved en periodisk eller kontinuerlig manglende evne til at foretage direkte fluoroskopibilleder eller -eksponeringer.
