## **VIGTIGT - Vigtig produktinformation Philips IntelliVue Information Center (PIIC) iX**

### **Alarmer for SpO2 og/eller noninvasivt blodtryk (NBP) kan deaktiveres uden visuel meddelelse til brugeren**

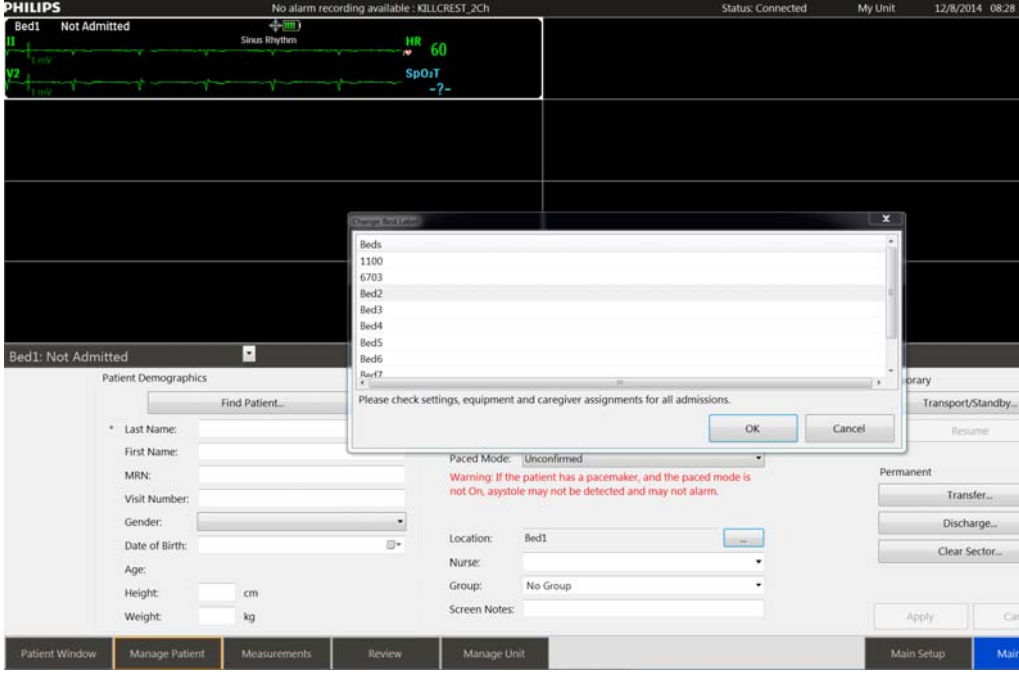
<p><b>BERØRTE PRODUKTER</b></p>	<p>De nedenfor angivne partnumre for PIIC iX, (version A.00, A.01 og A.02) er berørt af dette problem:</p> <p>866023 IntelliVue Info Center iX 866024 PIIC iX Upgrade 866117 PIIC Classic Upgrade</p>
<p><b>BESKRIVELSE AF PROBLEMET</b></p>	<p>Der er konstateret en softwarefejl, der involverer brug af funktionen "Ændr sengebetegnelse" på Informationscenter iX. Hvis konfigurationen for dette element er indstillet til "Valgfri" og en bruger vælger knappen "Placering" i menuen "Administration af patient" og foretager en ændring af patientplaceringen, bliver alarmer for SpO2 og/eller noninvasivt blodtryk (NBP) deaktiverede uden et visuel meddelelse symbol med overstreget klokke til brugeren. Dette problem opstår udelukkende, når patienten monitoreres ved hjælp af et netværkstilsluttet IntelliVue TRx Telemetry M4841/TRx4851A patientbåret enhed (PWD). Screenshot, som viser skærbilledet Ændr sengebetegnelse</p>

<p><b>MULIGE FARER</b></p>	<p>Hvis alarmer deaktiveres uden den forventede visuelle meddelelse (symbol med en overstreget klokke), kan en patient opleve en tilstandsændring, der ikke umiddelbart registreres af personalet. Den væsentligste mulige skadevirkning indebærer en fald i iltning (hypoxi), der ikke omgående detekteres af klinikerne.</p>

- 1) Deaktivere feltet Ændr sengebetegnelse i Patientadministration. Det kan gøres ved at ændre til funktionen fra "Valgfri" til "Skjult" (se screenshot nedenfor)
- 2) Alle patientoverførsler skal udføres med tasten Overfør i applikationen Administrer patient.

Philips har iværksat en afhjælpende foranstaltning, der løser dette problem. Kontakt din lokale Philips-repræsentant, hvis du har spørgsmål angående en enhed, der er berørt af dette problem. En softwarerettelse vil blive leveret til kunder med berørte enheder uden beregning.

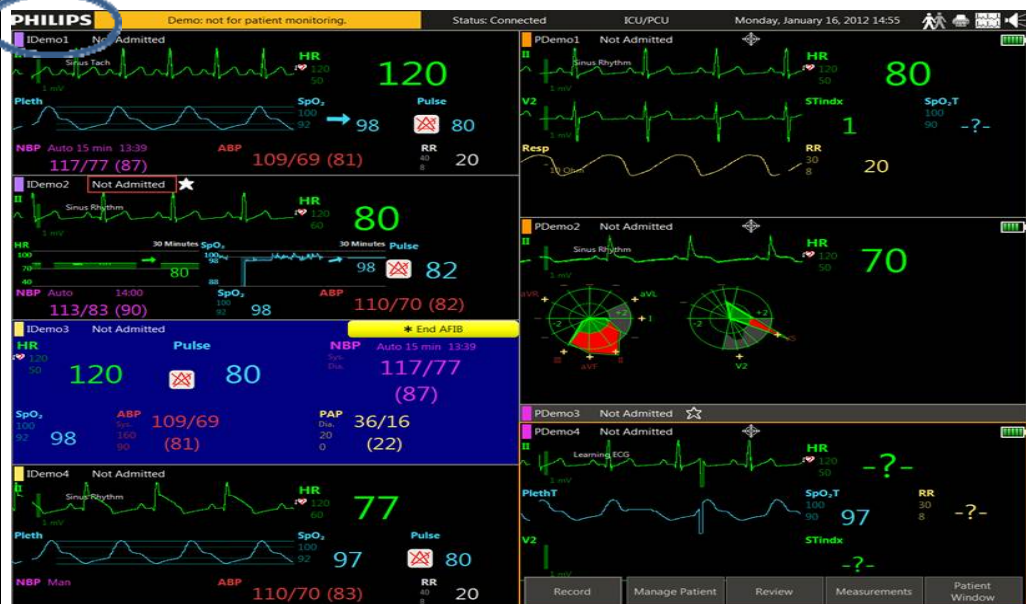
**Figur 1 - Placering af Philips-vandmærket**

PIIC iX version A.XX - Identificer det berørte produkt ved at klikke på Philips-vandmærket på PIIC iX-overvågningsskærbilledet. Se figur 1. Dette vil fremkalde produktsupportsiden. Softwareversionen har den release, som produktet kører. Se figur 2.
