VIGTIGT - Vigtig produktinformation
FCO72200274

Allura-systemer. Aktuator til skærmens loftsophæng (MCS)

Funktionssvigt på skærmophæng

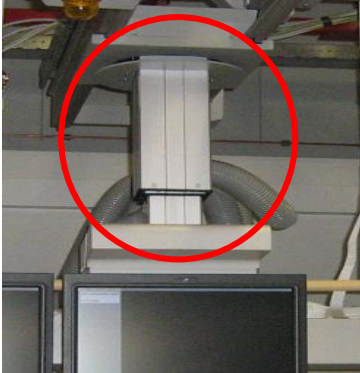
BERØRTE PRODUKTER	<p>System: Allura-systemer: FD10, FD20, FD10/10, FD20 biplan. Integris H5000F / Allura 9F Integris Cardio Field extensions Integris Vascular Field extensions Allura-systemer: Cardio Field extensions Allura-systemer: Vascular Field extensions Allura-systemer: Cardio Field extensions R7.6 Allura systemer: Vascular Field extensions R7.6</p> <p>Produktkode: 722003, 722010, 722011, 722012, 722013, 722017, 722121, 722122, 722123, 722124, 722133 og 722134</p> <p>Gælder for: Aktuator kort enhed: 989600-184-665 Aktuator lang enhed: 989600-184-654</p>

BESKRIVELSE AF PROBLEMET	<p>Vi har modtaget kundefeedback om et tilfælde, hvor skærmens loftsophængssystem faldt ned til sin laveste position. I dette specifikke tilfælde kolliderede det med lejet. Det blev konkluderet i den iværksatte undersøgelse, at årsagen til defekten skyldtes en monteringsfejl på aktuatoren til MCS.</p>
MULIGE FARER	<p>Hvis skærmens loftsophæng falder til laveste position, er der risiko for, at det kan kolliderer med patienten eller personalet i lokalet. Der er også risiko for, at skærmens loftsophæng kolliderer med andet udstyr i umiddelbar nærhed af MCS.</p>

HANDLINGER, SOM SKAL FORETAGES AF KUNDEN/BRUGEREN	<p>For at undgå eventuelle risici for patienter, brugere eller omkringstående personer anbefaler vi følgende, indtil FCO'en med korrigerende handling er blevet implementeret.</p> <p>Vi anbefaler, at du ikke:</p> <ul style="list-style-type: none"> - Placerer skærmens loftsophæng over patienten eller flytter det hen over patienten. - Tillader personale at stå under eller tæt på skærmens loftsophæng. <p>Desuden skal alle unødvendige bevægelser af skærmens loftsophæng undgås, og alle potentielle systembrugere skal informeres.</p>
PLANLAGTE TILTAG HOS PHILIPS	<p>Der vil blive iværksat to obligatoriske Sikkerhedsrelaterede korrigerende handlinger.</p> <p>Obligatorisk FCO72200274 som en inddæmmende handling, som vil være uden beregning.</p> <p>Denne FCO består af en inddæmmende handling, bestående af remme fastgjort rundt om MCS for at forhindre, at skærmene falder ned, i tilfælde af at aktuatoren svigter.</p> <p>Denne FCO forventes udsendt i februar 2015.</p> <p>Obligatorisk FCO72200269 vil blive udsendt som en afhjælpende handling</p>
