VIGTIGT - Vigtig produktinformation

Philips IntelliVue Information Center iX (version A.XX (hvor XX er 00 til 02) produkttilvalget LAB, PIIC iX version B.00 produkttilvalget LAB og PIIC iX version B.0 Enterprise-serveren (produkttilvalget LAB er en del af et bundle)):

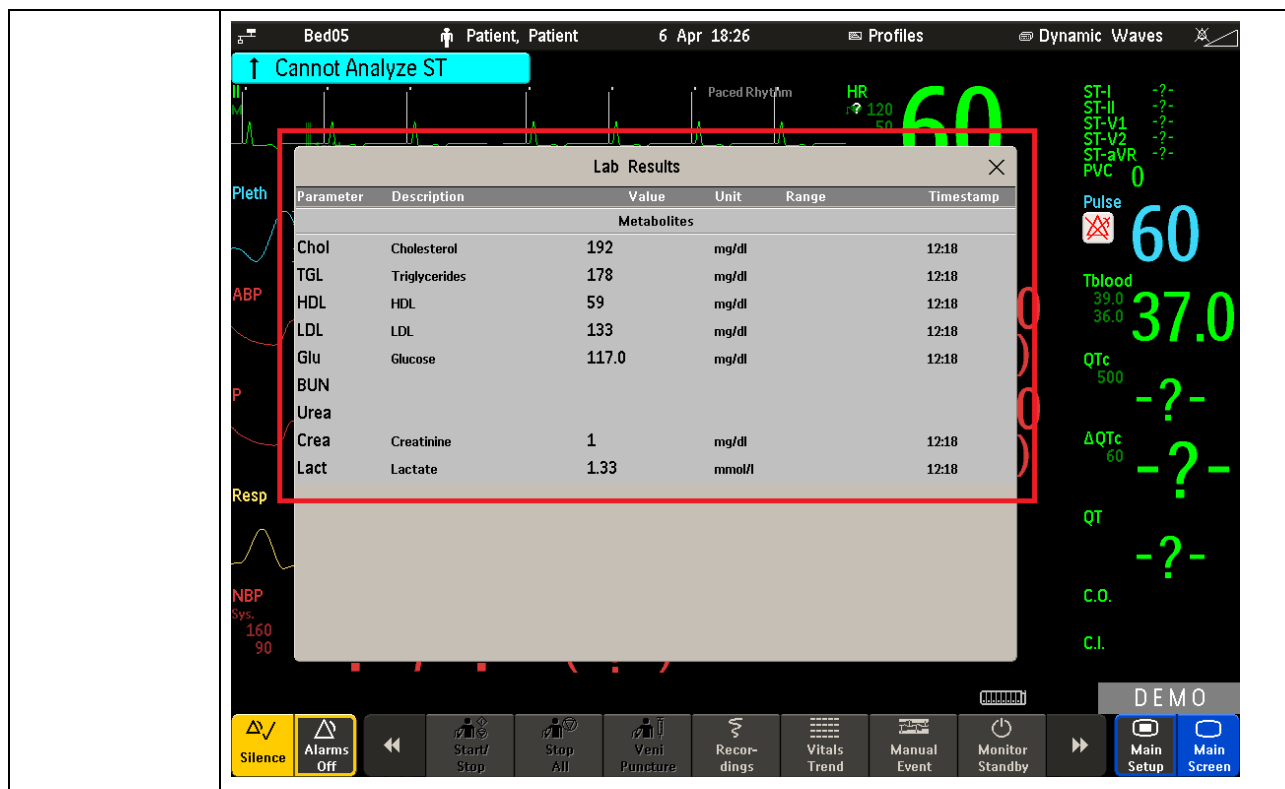
Når HL7 lab-meddelelser sendes til et PIIC iX-system, som er blevet lokaliseret til at anvende kommaseparatorer, vises laboratorieresultatet forkert på monitoren ved seng. Det forventede skilletegn er fjernet fra laboratorieværdien, og det viste tal er af en højere størrelsesorden end forventet. Hvis laboratorieresultater er forkerte, kan en læge igangsætte en forkert behandling eller forsinke den nødvendige behandling. Dette problem opstår udelukkende, når PIIC iX er konfigureret under opstilling til regionale opsætninger, hvor skilletegnet er et komma. Produkttilvalget LAB skal være i brug og arbejdsprocessen skal anvende det automatiske laboratorie-interface, som vises på monitoren ved seng.

Når produkttilvalget LAB er i brug på monitoren ved seng, vises følgende skærbillede:

<p>PLANLAGTE TILTAG HOS PHILIPS</p>	<p>En Philips Healthcare-repræsentant vil kontakte kunder med de berørte enheder med henblik på at aftale installationen af opdateret PIIC iX-software, som løser dette problem på berørte enheder. Philips vil foretage disse opdateringer på alle berørte enheder uden beregning.</p>
<p>HANDLINGER, SOM SKAL FORETAGES AF KUNDEN/BRUGEREN</p>	<p>For at forhindre at dette problem opstår, skal kunder/brugere ophøre med at bruge produkttilvalget LAB i PIIC iX, indtil softwaren er opdateret. Husk, at den mest pålidelige metode til monitorering af patienter er en kombination af nøje personlig overvågning og korrekt brug af monitoreringsudstyr.</p> <p>Kontakte din lokale Philips-repræsentant, hvis du har en enhed, der er berørt af dette problem.</p>
<p>YDERLIGERE INFORMATION OG SUPPORT</p>	<p>Skulle du have spørgsmål til eller problemer med denne korrektion vedrørende medicinsk udstyr, bedes du kontakte din lokale Philips-repræsentant på</p> <p>Telefon 80 30 30 35 Email philips.service@philips.com</p>
