VIGTIGT - Vigtig produktinformation
FCO72200279

Allura-systemer. Aktuator til skærmens loftsophæng (MCS)

Funktionssvigt på skærmophæng

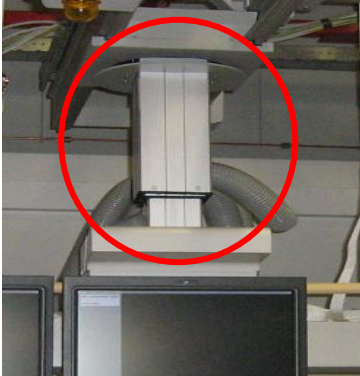
BERØRTE PRODUKTER	<p>System: Allura Xper FD10 Allura Xper FD10/10 Allura Xper FD20 Allura Xper FD20/10 Allura Xper FD10 operationsleje Allura Xper FD20 operationsleje Allura Xper FD10/10 operationsleje Allura Xper FD20 Biplant operationsleje</p> <p>Produktkode: 722010, 722011, 722012, 722013, 722022, 722023, 722024 og 722025.</p> <p>Gælder for: Aktuator kort enhed: THC8AWDS-121 989600-184-665 Aktuator lang enhed: THC8AWDS-122 989600-184-654</p>

BESKRIVELSE AF PROBLEMET	<p>Der blev registreret et opkald til vores serviceafdeling angående et problem med et funktionssvigt på en aktuator til et loftsophæng til skærm (MCS) på Allura Xper-systemet. Aktuatoren var gået løs, og skærmophænget med en FlexVision-monitor faldt ned til sin laveste position.</p> <p>Skærmens loftsophæng er designet, så det giver mulighed for fleksibel placering nær patientlejet, når det er i brug, og væk fra patienten, når det ikke er i brug. (parkeringsposition)</p>

SÅDAN IDENTIFICERER DU BERØRTE PRODUKTER	Alle ovennævnte Allura-systemer. De potentielt berørte systemer identificeres af den lokale Philips organisation.
HANDLINGER, SOM SKAL FORETAGES AF KUNDEN/BRUGEREN	<p>For at undgå eventuelle risici for patienter, brugere eller omkringstående personer anbefaler vi følgende, indtil FCO'en med korrigerende handling er blevet implementeret.</p> <p>Vi anbefaler, at du ikke:</p> <ul style="list-style-type: none"> - Placerer skærmens loftsophæng over patienten eller flytter det hen over patienten. - Tillader personale at stå under eller tæt på skærmens loftsophæng. <p>Desuden skal alle nødvendige bevægelser af skærmens loftsophæng undgås, og alle potentielle systembrugere skal informeres.</p>
PLANLAGTE TILTAG HOS PHILIPS	<p>Der vil blive iværksat to obligatoriske Sikkerhedsrelaterede korrigerende handlinger.</p> <p>Obligatorisk FCO72200279 som en inddæmmende handling, som vil være uden beregning.</p> <p>Denne korrigerende foranstaltning indebærer en kontrol for at se, om aktuatorens serienummer er på listen over berørte produkter. Hvis aktuatoren er på listen over berørte produkter, er den inddæmmende handling at fastgøre MCS med stropper for at forhindre, at skærmen falder ned i tilfælde af, at aktuatoren svigter.</p> <p>Problemet bliver løst med en korrigerende modifikation (FCO) som snarest implementeres.</p> <p>Aktuatorer på listen over berørte produkter vil blive udskiftet med den obligatoriske FCO72200280 (korrigerende handling)</p>
