VIGTIGT - Vigtig produktinformation
FCO72200280

Allura-systemer. Aktuator til skærmens loftsophæng (MCS)

Funktionssvigt på skærmophæng

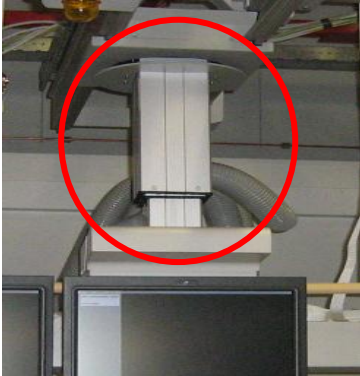
BERØRTE PRODUKTER	<p>System: Allura Xper FD10 Allura Xper FD10/10 Allura Xper FD20 Allura Xper FD20/10 Allura Xper FD10 operationsleje Allura Xper FD20 operationsleje Allura Xper FD10/10 operationsleje Allura Xper FD20 Biplant operationsleje</p> <p>Produktkode: 722010, 722011, 722012, 722013, 722022, 722023, 722024, 722025. (Alle systemer som nævnt på listen over berørte enheder)</p> <p>Gælder for: Aktuator kort enhed: THC8AWDS-121 989600-184-665 Aktuator lang enhed: THC8AWDS-122 989600-184-654</p>
