HASTER: VIGTIG PRODUKTINFORMATION

FSCA-identifikator: Produktrelateret handling RA2013-123 (EXT)

Handlingens art: Sikkerhedsrelateret korrigerende handling: **Returnering til leverandør**

Beskrivelse: ADM[®]/MDM[®] Ball Impactor Tip (den sorte runde plastik dorn til impactor håndtaget), ADM[®] Rim Impactor Tip (den sorte kantede plastik dorn til impactor håndtaget) og ekstra bakke til impactor og dorne.

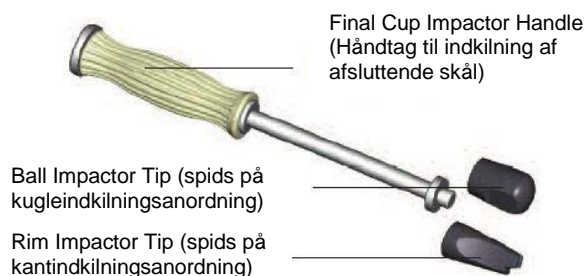
Stryker® Orthopaedics har modtaget klager forbundet med revner og/eller fraktur af spidsen på kugleindkilningsinstrumenterne og spidsen på kantindkilningsinstrumenterne. Billeder af hvert enkelt instrument findes nedenstående.

1. Revne og/eller brud på Ball Impactor Tip (den sorte runde plastik dorn til impactor håndtaget)/Rim Impactor Tip (spids på kantindkilningsanordning).
2. Løse fragmenter fra Ball Impactor Tip (den sorte runde plastik dorn til impactor håndtaget)/Rim Impactor Tip (spids på kantindkilningsanordning).
3. Utilstrækkelig låsestyrke i MDM-foring (den sorte runde plastik dorn til impactor håndtaget).

Bemærk venligst, at vi har påbegyndt det planlagte skift i forbindelse med RA2013-123 fra en produktkorrektur (se bulletin fra september 2013) til en produkttilbagekaldelse. I denne handlingsfase vil vi erstatte alle partier af ADM/MDM Ball Impactor Tip (spids på kugleindklyningsanordningen), ADM Rim Impactor Tip (den sorte kantede plastik dorn til impactor håndtaget) og den ekstra bakke til impactor og dorne, instrumenter, der er forbundet med Strykers anatomiske dobbelt mobilitet (Anatomic Dual Mobility - ADM) og/eller de modulære dobbelt mobilitet (Modular Dual Mobility - MDM) acetabularsystemer med ADM Rim Impactor Tip (den sorte kantede plastik dorn til impactor håndtaget) 1235-0-014A, Impaction Pad (indklyningsklods) 2101-0132 og den nye instrumentbakkeindsats (1235-0-305A).

1. Produktet må ikke returneres ved modtagelse af denne meddelelse. Nykonstruerede produkter er tilgængelige, og de kan bestilles nu for at påbegynde udskiftningsprocessen. Deres marked har godkendelse til at modtage de nykonstruerede produkter ADM Rim Impactor Tip (den sorte kantede plastik dorn til impactor håndtaget) - 1235-0-014A, Impaction Pad (indklyningsklods) - 2101-0132 og den nye instrumentbakkeindsats 1235-0-305A. De må ikke returnere produktet, før De har modtaget det nye erstatningsprodukt.
