HASTER: VIGTIG PRODUKTINFORMATION

FSCA-identifikator:	Produktrelateret handling RA2016-074
Handlingens art:	Sikkerhedsrelateret korrigerende handling: Tilbagekaldelse
Beskrivelse:	Exeter raspehåndtag
Katalognr.:	0930-9-003
Lotkode:	Alle lot fremstillet mellem januar 1995 og oktober 2005

BEKRÆFTELSESFOMULAR FOR SIKKERHEDSRELATERET
KORRIGERENDE HANDLING RA2016-074

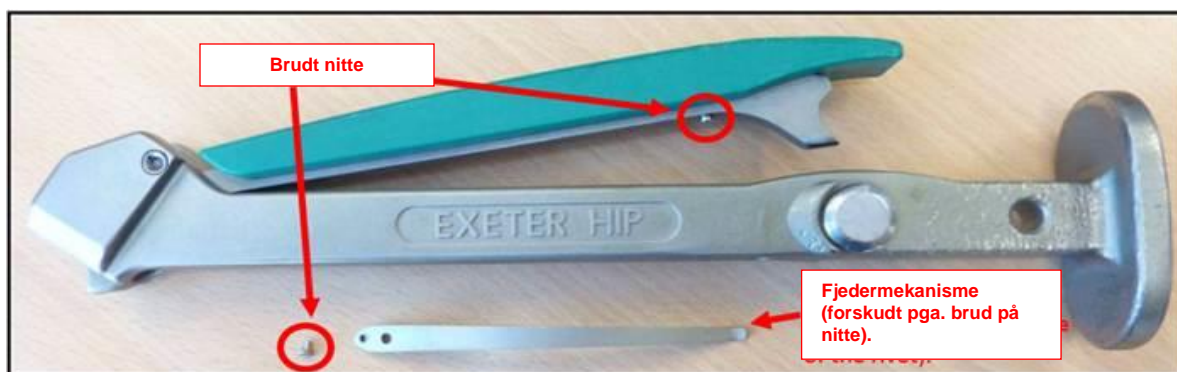
Stryker har modtaget forespørgsler fra kunder, der har oplyst, at en nitte eller nitter har løsnet sig fra Exeter raspehåndtag. Disse forespørgsler er knyttet til Exeter raspehåndtag, der er fremstillet mellem januar 1995 og oktober 2005.

Hvis en nitte løsnes fra Exeter raspehåndtag (der henvises til nedenstående billede), er der mulighed for:

Eksempel på brudt nitte.

1. Kontrollér omgående Deres interne lagerbeholdning, og isolér alle berørte anordninger, indtil de kan returneres til Stryker.
2. Rundsend denne vigtige produktinformation internt til alle interesserede/berørte parter.
