Vigtig sikkerhedsinformation, korrektion af medicinsk enhed nr. 12171 nr. 11861

**RayStation 2.5, 3.0, 3.5, 4.0, 4.5, 4.7,
5.0 og 4.3 (InverseArc 1.0)
1. september 2016
RSL-D-61-301**

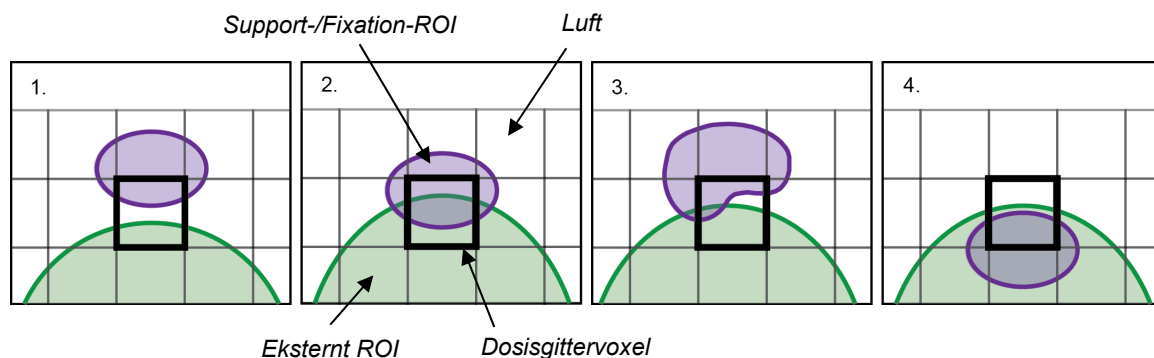
Hvis Support-/Fixation-ROI'et er udenfor External ROI, vil densiteten være korrekt. Derimod, hvis et Support- eller Fixation-ROI inde i det eksterne ROI overlapper det eksterne ROI i en overfladevoxel, så medregnes luftdelen af voxlen ikke korrekt, hvilket resulterer i en for høj densitet i den pågældende voxel. Hvis den overlappende voxel ikke indeholder luft, vil densiteten være korrekt. Se figur 1 for yderligere oplysninger.

Figur 1: Tilfælde 1) Densiteten vil være korrekt. Tilfælde 2) Densiteten vil være korrekt. Tilfælde 3) Densiteten vil være forkert i den berørte voxel, men eftersom det kun påvirker en enkelt voxel, vil effekten på den samlede dosis være ubetydelig. Tilfælde 4) Densiteten vil være forkert i den påvirkede voxel. For et Support-/Fixation-ROI primært inde i External ROI kan mange overfladevoxler blive påvirket, hvilket kan resultere i en betydelig effekt på den samlede dosis.

Overfladevoxelns effektive densitet kan overvurderes med en faktor på op til 0,5 i forhold til densiteten for External ROI-materiale i overfladevoxlen. Effekten afhænger af materialet i External ROI og mængden af luft i den påvirkede voxel. For foton- og elektronbehandling er effekten ubetydelig. For protonbehandling kan rækkevidden blive påvirket

Brug ikke ROI'er af typen Fixation eller Support inden for patientkonturen. Brug altid andre ROI-typer for materialeoverskrivelse inden for External ROI. En lille overlapning med External ROI er acceptabelt, hvis Fixation- eller Support-ROI'et primært er udenfor External ROI.
