VIGTIGT - Vigtig produktinformation
Rettelse vedr. medicinsk udstyr
V60-respirator med softwareversion 2.20,
Fejlagtig registrering af blæsermotorstop fører til stop af
respiratoren

Gældende fra 8. februar 2017 FSN 86600036A

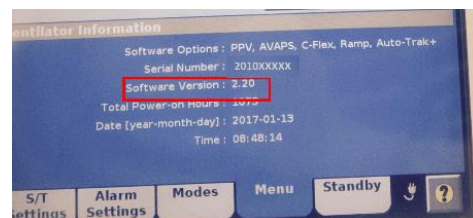
2. Tryk på knappen Menu nederst i skærbilledet 3. Tryk på knappen "Vent Info" i højre side af skærbilledet. Softwareversionen og serienummeret vises. 4. Hvis skærbilledet viser 2.20, er respiratoren omfattet af tilbagekaldelsen. Noter det serienummer, der vises på dette skærbillede. Se "Handlinger, som skal foretages af

kunden/brugeren" på næste side.

Hvis skærbilledet viser 2.10,
behøver du ikke at foretage dig
noget.
