Vigtig produktinformation, Korrektion af medicinsk enhed#15483

RayStation 4.5, RayStation 4.7, RayStation 5 og RayStation 6

18. januar 2017
RSL-D-61-319

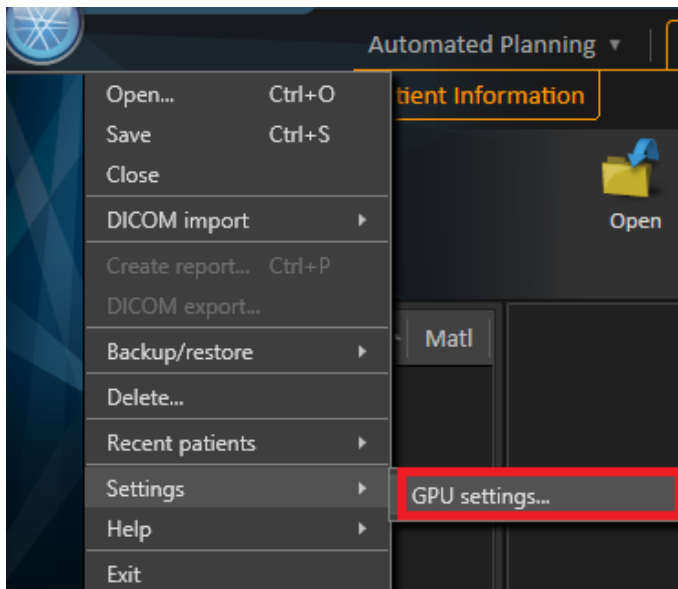
1. Klik på RayStation-ikonet i øverste venstre hjørne af applikationsvisningen, og vælg **Settings: GPU settings....** Dette vil åbne dialogboksen **GPU settings**.

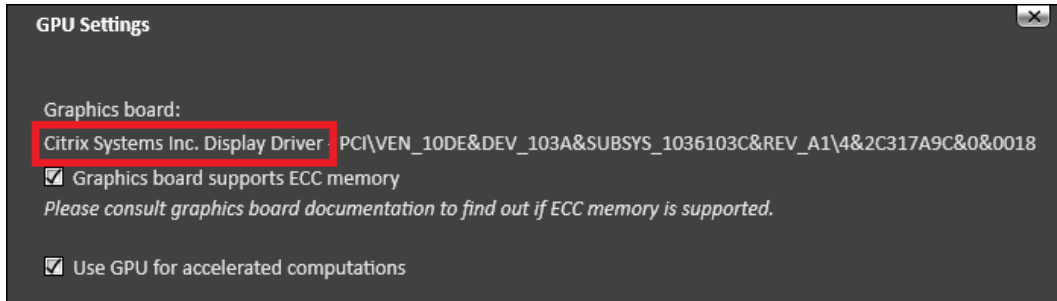
3. Kontrollér, om "Citrix Systems Inc. Display Driver" vises i stedet for navnet på grafikkortet. Hvis dette er tilfældet, er Citrix XenApp-installationen forkert.

Hvis der registreres en forkert installation af Citrix XenApp:

- a. Indstil Citrix XenApp-serveren til vedligeholdelsestilstand, eller deaktivér GPU-beregning på den fejllramte server.
- b. Kontakt RaySearch-support for vejledning til at løse problemet.
