VIGTIG MEDDELELSE OM MEDICINSK Udstyr

HeartMate 3™ venstre ventrikel assist system (LVAS) Katalognr. 106524INT – LVAS-KIT, HM 3 105581INT – Packaged assembly Outflow, HM3(INT)

18.maj, 2017

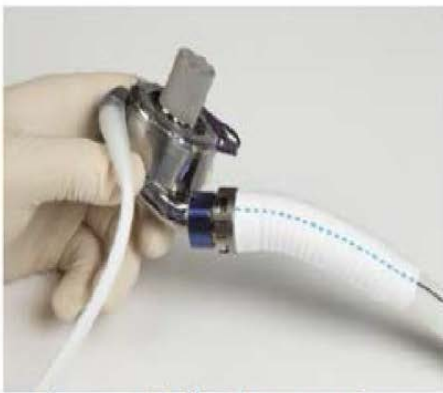
Correct: Fully Connected

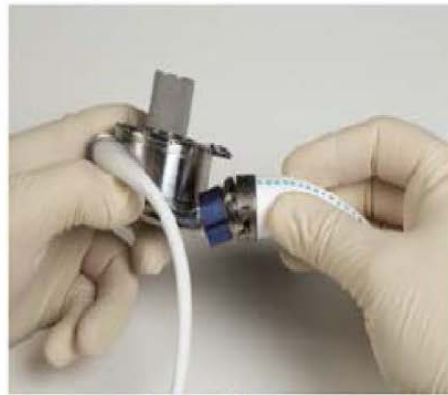
Der er muligvis ingen symptomer forbundet med en OGBR, der ikke er fuldstændigt og ensartet fastgjort, men der er risiko for: (1) kinkning af udløbsgraften, der fører til et langsomt flow, som kan resultere i hjertesvigt og reoperation, eller (2) mekanisk slid på udløbsgraften, der kan føre til intra-perikardial blødning, hvilket kan forårsage kompromitteret hæmodynamik med deraf følgende akut operation.

Incorrect: Not Fully Connected

- Hvis en ukorrekt OGBR-tilslutning identificeres under en gennemgang af en røntgenundersøgelse, skal lægerne bestemme patientbehandlingen baseret på hvert enkelt klinisk tilfælde. Gennemgå derudover fundet med Abbotts kliniske specialist, og indsend en klage via den normale klageprocedure.
