## Vigtig meddelelse om medicinsk udstyr

### NM Implanterbar impulsgenerator Unøjagtig Elektiv udskiftningsindikator (ERI)

12. september 2017

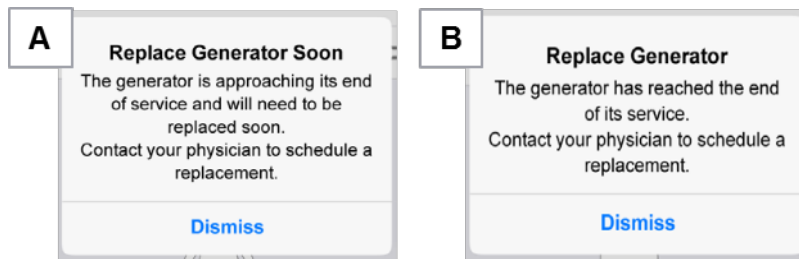
### **BILAG A: Meddelelser om udskiftningsindikation**

Som en del af vores bestræbelser på konstant at holde dig informeret samt for at sikre optimal behandling af dine patienter informerer Abbott læger om, at vores virksomhed er opmærksom på tilfælde, hvor den elektive udskiftningsindikator (ERI) i nogle enheder blev udløst tidligere end beregnet. I disse tilfælde blev ERI-advarslerne udløst tidligt pga. en fejl i den måde, hvormed enheden beregner den faktiske resterende batterilevetid i de berørte impulsgeneratore (IPG). ERI-advarsler anslår batterilevetiden på baggrund af de programmerede enhedsparametre samt patientbrugen og er derfor individuel for hver enkelt patient. Det er vigtigt, at du er opmærksom på, at dette problem er en fejl i software beregningen og ikke en angivelse af enhedernes faktiske batterifunktion.

Nedenstående illustrationer viser de aktuelle skærme på Patientens styreenhed (PC) for Elektiv udskiftningsindikator (A) og Endt levetid (B).

- Hvis en patient rapporterer, at der vises en ERI-meddelelse på PC'en, skal Abbott-repræsentanten kontaktes for at få de enhedsspecifikke generatorlogfiler og for at udføre ERI-vurderingen ved hjælp af trinene i Bilag B, inden der tages en beslutning om at foretage en elektiv udskiftning.
