SIEMENS SOMATOM Definition AS

Vejledende advarsel til kunder vedrørende teknisk opdatering CT037/17/S

Vedr.: SOMATOM Definition Flash AS - Ny montering af lysmarkørvinduet

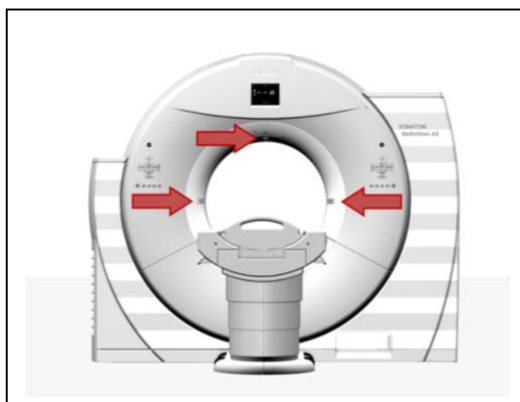
Fig. 1: SOMATOM Definition AS

Vi har modtaget underretninger om, at de små lysmarkørruder (se Fig. 1), som er integreret i CT'ens frontdæksel og bruges til positionering af laseren, kan gå løs eller potentielt falde ud i sjældne tilfælde. I tilfælde af manglende vinduer, kan en person potentielt række ind gennem åbningen, hvilket medfører risiko for alvorlige kvæstelser, f.eks. elektrisk stød eller fysisk skade på fingrene.

Som operatør skal man undlade at bruge CT-systemet hvis lysmarkørruden mangler eller sidder løs. Oplys omgående dette til Siemens Service med henblik på korrektion.

Med den seneste tekniske opdatering CT037/17/S, som er blevet distribueret til jeres system, har vi introduceret en forbedret monteringsløsning til lysmarkørvinduerne. Vi har udskiftet de pålmede vinduer med nye vinduer, der er fastgjort med clips. Dette regnes for at være mere pålideligt.
