VIGTIG PRODUKTINFORMATION OM MEDICINSK UDSTYR

Medfusion® sprøjtepumpe modelserie 4000 og 3500

Sprøjtegenkendelse

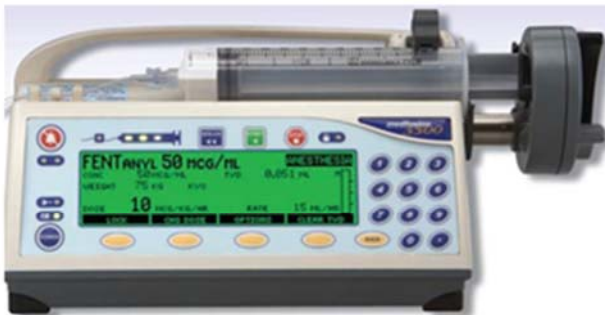
**Medfusion® 3500 Series
Syringe Pump**

Smiths Medical er fornylig blevet opmærksomme på at bestemte Medfusion® sprøjtepumpemodeller, serie 3500 og 4000, måske ikke genkende eller måske fejlidentificerer indlæste medicinske sprøjter. En pumpes manglende evne til at genkende en sprøjte (dvs. sprøjtens størrelse er ukendt for pumpen) resulterer i manglende evne til at fuldføre pumpeprogrammeringen. Fejlidentificering af en sprøjte kan også forekomme, hvori pumpen fejllæser sprøjtens størrelse.

1. Oplys alle klinikere, som fører tilsyn med brugen af Medfusion® sprøjtepumpe-modelserie 3500 og 4000 i din institution om at anvende det medfølgende referenceværktøj til at kontrollere sprøjttestørrelsen.
2. Hvis sprøjten ikke genkendes eller læses som en forkert størrelse under nogen del af programmeringen eller infusionen, skal du afmontere pumpen og aflevere den til reparation hos en uddannet biomedicinsk tekniker.
3. Hvis du er forhandler skal du omgående give dine kunder, som er påvirkede af denne vigtige produktinformation, besked.
4. Gennemse og udfyld den vedhæftede besvarelsesformular og send den retur til SmithsMedical7612b@stericycle.com inden for 10 dage efter du har modtaget dette brev. Formularen skal sendes retur, også selvom du ikke længere har nogen af de potentielt påvirkede Medfusion® sprøjtepumpe modelserie 3500 og 4000 i din besiddelse.
