Haster: Ref. for meddelelse om feltsikkerhed FSCA201801

Emne: FODPLADER MED TO HULRÆKKER, TL-HEX, STERILE, ALLE STØRRELSER.
Herunder vises en liste over de berørte artikelnumre og produktpartier.

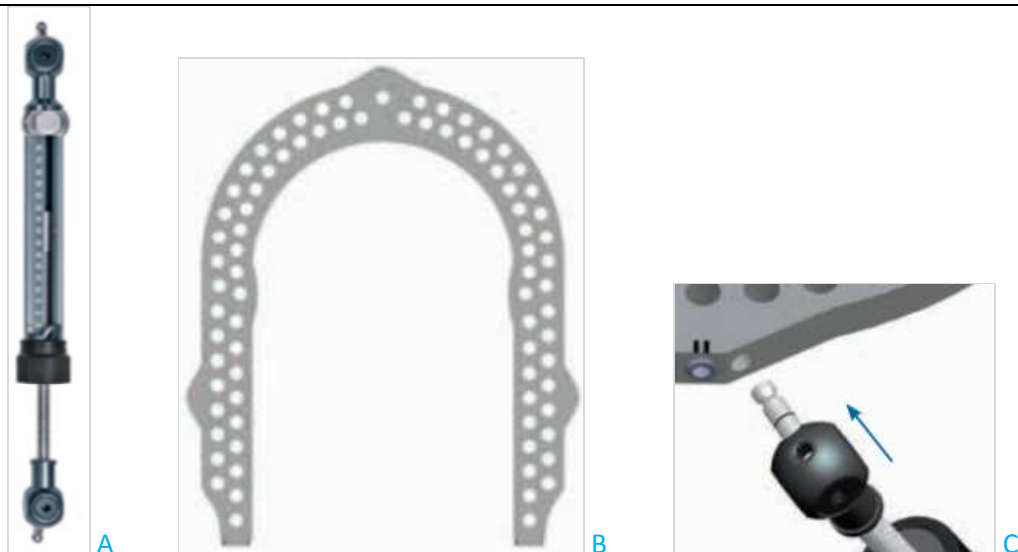
Oplysninger om FSCA			
Dato	23. januar 2018		
Kontakt	Orthofix Srl Customer Service Department Orthofix Srl Via delle Nazioni, 9 - 37012 Bussolengo (Verona) Italien e-mail: customerservice@orthofix.it – tlf.+39 045 6719000 – fax.+39-045-6719380		
Berørte produkter	Artikelnummer	Varepartinummer	Produktbeskrivelse
	99-56-22000	V1374370	FODPLADE MED TO HULRÆKKER, 120MM, TL-HEX, STERIL
	99-56-22020	V1374298	FODPLADE MED TO HULRÆKKER, 140MM, TL-HEX, STERIL
	99-56-22040	V1374255	FODPLADE MED TO HULRÆKKER, 160MM, TL-HEX, STERIL
	99-56-22040	V1374374	FODPLADE MED TO HULRÆKKER, 160MM, TL-HEX, STERIL
	99-56-22040	R1065030	FODPLADE MED TO HULRÆKKER, 160MM, TL-HEX, STERIL
	99-56-22060	V1374259	FODPLADE MED TO HULRÆKKER, 180MM, TL-HEX, STERIL
	99-56-22080	V1374361	FODPLADE MED TO HULRÆKKER, 200MM, TL-HEX, STERIL
	99-56-22100	V1374373	FODPLADE MED TO HULRÆKKER, 220MM, TL-HEX, STERIL
Oplysninger om FSCA	<p>Pr. 19. januar 2018 har Orthofix modtaget i alt 8 klager over inkompatibilitet og misforhold i størrelsen mellem fodplader med to hulrækker fremstillet i en begrænset periode af 2014 og tapper fremstillet efter september 2016.</p> <p>Orthofix Srl har gennemført en undersøgelse i form af en teknisk analyse, medicinske evalueringer og en gennemgang af risikoanalysen.</p> <p>Resultatet af undersøgelsen viste, at nogle partier af fodplader med to hulrækker, der blev fremstillet i en begrænset periode i 2014, muligvis ikke er kompatible med den nuværende version af TL-HEX-barrerne.</p> <p>Nærmere bestemt er det muligt, at tappen på barren (billede A) ikke kan indsættes i hullet på en fodplade med to hulrækker (billede B og C).</p>

Den rapporterede inkompatibilitet skyldes en designfejl, som medfører, at tolerancen for to dele (fodplade med to hulrækker og tapper) kan blive så stor, at det kan blive vanskeligt at indsætte barrens tap i hullet på en fodplade med to hulrækker.

Orthofix har besluttet at tilbagetrække alle fodplader, der blev fremstillet i en bestemt periode i 2014, fra markedet.

Find straks de pågældende produkter på lageret, fjern dem fra inventarlisten, og levér dem tilbage til Orthofix Srl (se kontaktoplysningerne ovenfor).

Undlad at benytte de pågældende produkter, og levér dem straks tilbage til den lokale distributør eller direkte til Orthofix Srl (se kontaktoplysningerne ovenfor)
