VIGTIG PRODUKTINFORMATION

GE Healthcare Ref: FMI 36132

Vedrørende: **B20-/B20i-/B40-/B40i- (Bx0-) og B105-/B125- (B1x5-) patientmonitorerne genstarter muligvis som følge af en situation med netværksoverbelastning, som skyldes forkert konfiguration af netværket**

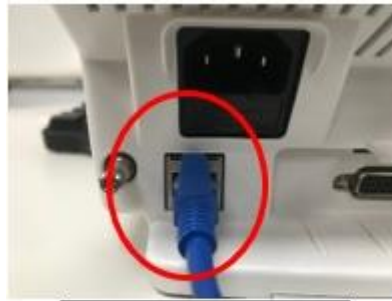
B20/B20i/B40/B40i

1. Skift monitoren midlertidigt fra central monitorering over til lokal monitorering alene (ved sengen):
 - Afbryd ethernetkablet (LAN) fra porten* bag på monitoren (placeringen er angivet på billederne nedenfor). Monitoren er nu i kun lokal-tilstand.
 - Hold patienten under nøje observation og fortsat monitorering ved den lokale monitor (ved sengen).

2. Kontakt den lokale IT-afdeling eller relevant personale på stedet med ansvar for patientmonitoreringsnetværket, og giv dem anvisningerne vedrørende netværkskonfiguration i bilag A nedenfor.
3. Når netværksproblemet er afhjulpnet, skal monitoren skiftes tilbage til central monitoring ved at sætte ethernetkablet (LAN) i porten igen (placeringen er angivet på figuren ovenfor).
4. Kontroller, at monitoreringstilstand og alarmfunktion er korrekt.
