VIGTIGT – Vigtig produktinformation

Bøjet pedal på fodkontakten kan forårsage afbrydelse af direkte fluoroskopibilleddannelse eller -eksponering.

Image Guided Therapy Systems

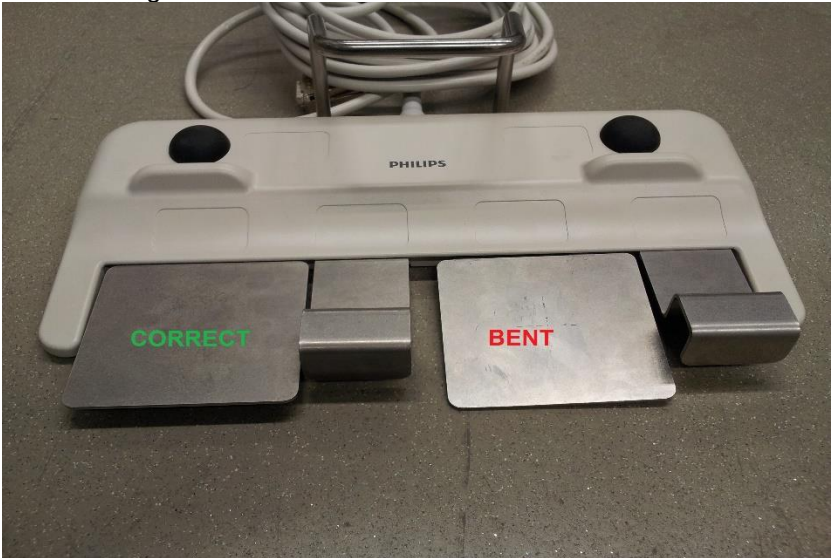
Philips har bemærket, at en bøjet pedal på fodkontakten kan medføre muligt tab af billedfunktionalitet (en periodisk eller kontinuerlig manglende evne til at tage direkte fluoroskopibilleder eller -eksponeringer). Pedalen kan blive bøjet, når fodkontakten hyppigt anvendes på en aflastningsmåtte eller på en ikke-plan overflade eller i soklen.

</div> <p><i>Venstre pedal er korrekt. Tredje pedal fra venstre er bøjet. Afstand til gulvet skal være ca. 12 mm (0,47 tommer).</i></p> <ul style="list-style-type: none"> • Anvend ikke fodkontakten på en aflastningsmåtte eller i soklen. • Sørg for, at alt personale med adgang til de berørte systemer informeres om indholdet af denne vigtige produktinformation. • Denne vigtige produktinformation skal placeres sammen med dokumentationen for systemet, indtil systemet er blevet korrigeret af Philips.

<p>PLANLAGTE TILTAG HOS PHILIPS</p>	<p>Problemet vil blive løst ved hjælp af en opdatering af fodkontaktens mekaniske hardware, som vil forhindre, at pedalerne på fodkontakten bliver bøjet.</p>
