SOMATOM Force
SOMATOM Definition AS
SOMATOM Definition Edge
SOMATOM Definition Flash
SOMATOM Drive
SOMATOM Confidence
SOMATOM Edge Plus
med software *syngo* CT VB10A

Rådgivende sikkerhedsvarsel til kunder CT035/19/S

Emne: Potentielt sikkerhedsrelateret softwareproblem i *syngo* CT VB10A software, der kører på flere typer af SOMATOM CT-scannere – Potentielt sikkerhedsrelateret problem løst i *syngo* CT VB20-softwaren

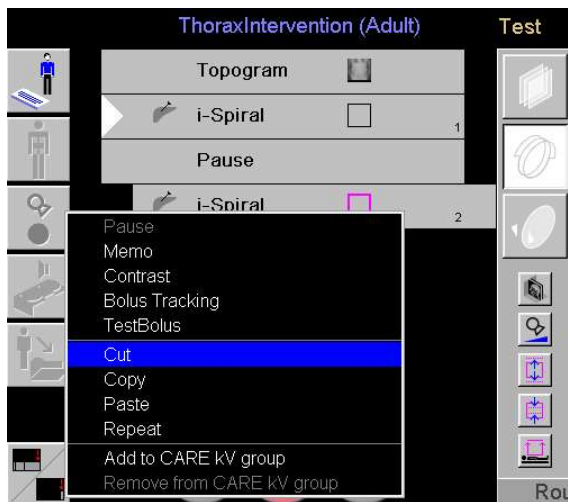
- 3.) Seriebeskrivelsen ændres uventet og meget sporadisk.
Detaljer: For eksempel udfører operatøren en undersøgelse af hovedet efterfulgt af en scanning af abdomen. Efter at scanningerne er gennemført, overskrives abdomen-seriebeskrivelsen nogle gange med beskrivelsen af den forrige undersøgelse. Hvis operatøren ikke opdager denne ændring og starter rekon-jobbet med det samme, kan seriebeskrivelsen ikke ændres tilbage igen.
- 4.) Systemer kan sporadisk gå ned under en interventionel arbejdsgang, som bruger klip-funktionaliteten.
Detaljer: Dette problem opstår kun når følgende betingelser er opfyldt. En Intervention-undersøgelse er allerede startet og en i-tilstand (i-spiral, i-sequence, i-fluoro) er indlæst. I denne situation vil valg af <Cut> (Klip) i historik-kontekstmenuen medføre at softwaren går ned. For detaljer, se Fig. 1 herunder.

Fig. 1: Eksempel på hvordan problem 4 kan forekomme.

- 3.) Seriebeskrivelsen ændres uventet: For at undgå dette meget sjældent forekommende problem, bør operatøren kontrollere seriebeskrivelsen for eventuelle uventede ændringer efter at scanningerne er blevet gennemført og før rekon-jobs påbegyndes. Det kan ændres tilbage manuelt, hvis rekon endnu ikke er startet.
- 4.) Nedbrud under interventionel arbejdsgang: Efter softwarenedbrud er en systemgenstart påkrævet. For at forhindre dette, skal den indlæse Intervention-undersøgelse annulleres (tryk på knappen <Cancel> (Annuller)) før en historik-post klippes.

Disse problemer vil blive løst med den næste softwareversion af *syngo* CT VB20. Den forventes at blive frigivet i fjerde kvartal 2019.

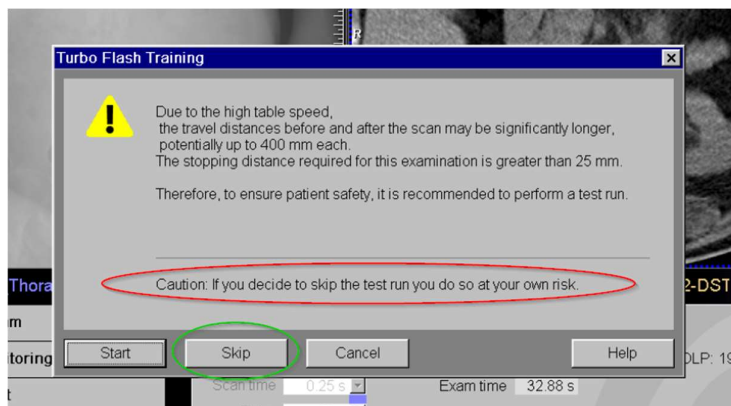
- 2.) Kun for SOMATOM Force-brugere: Når man planlægger en "Turbo Flash" spiralscanning, kan undersøgelsens opgavekort låse sig fast. Dette kan forekomme hvis en "Care Contrast"-scanning indeholder en præ-overvågningsscanning, en kontrastsekvens-overvågningsscanning og en "Turbo Flash" spiralscanning med en høj pitch (>2,3).
Detaljer: Efter præ-overvågningsscanningen vælger operatøren et ROI og klikker på <Accept> (Accepter). På grund af høj pitch (eller høj lejevastighed) under "Turbo Flash" spiralscanningen foreslås det at operatøren udfører en lejetest. Efter at der klikkes på <Start> anmoder systemet om at man trykker på knappen <Move> (Flyt). Når man trykker på knappen <Move> (Flyt) sker der ingenting, men dialogen vedrørende lejetestbevægelse åbnes igen. Undersøgelsens opgavekort fastfryses derefter, hvis man endnu en gang trykker på knappen <Start>.

Fig. 2: Lejetestdialog med advarsel hvis den springes over

- 2.) Undersøgelsens opgavekort kan låse sig fast under en "Turbo Flash" spiralscanning. Der er to løsninger, som kan forhindre denne situation:
 - a. Pitch kan reduceres, sådan at lejetestbevægelsen bliver unødvendig, og operatøren ikke længere bliver anmodet om at udføre den. Dette medfører at undersøgelsen ikke længere er en ægte "Turbo Flash" spiralscanning.

- b. Lejetestbevægelsen er ikke absolut påkrævet, og kan springes over. Hvis dette løsningsforslag benyttes, skal operatøren være særligt forsigtig og sikre, at der ikke er nogen forhindringer i vejen for lejets bevægelse. Den høje leje-hastighed under sådanne undersøgelser gør det umuligt at stoppe bevægelsen inden for de normalt påkrævede 25 mm. Vandringer før og efter scanningen kan være op til 400 mm. Den tilsvarende dialog er vist i fig. 2 nedenfor.
