FSN 72800720/88200522

VIGTIGT - Vigtig produktinformation

Rettelse vedr. medicinsk udstyr

Ingenuity CT, IQon Spectral CT, iCT, Brilliance 64 CT, Ingenuity TF, Vereos Forkert Step and Shoot-billedfasemærkning

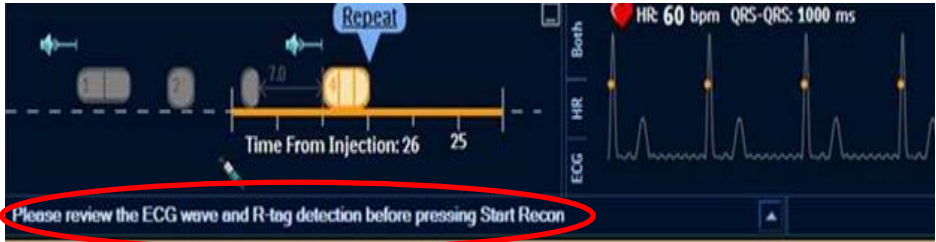
4.x eksempel på grafisk brugergrænseflade

kurven.

- Sådan undgår du dette i 4.x: Vent med at starte rekonstruktionen, til EKG-strimlen er øverst i optagelsesvinduet.

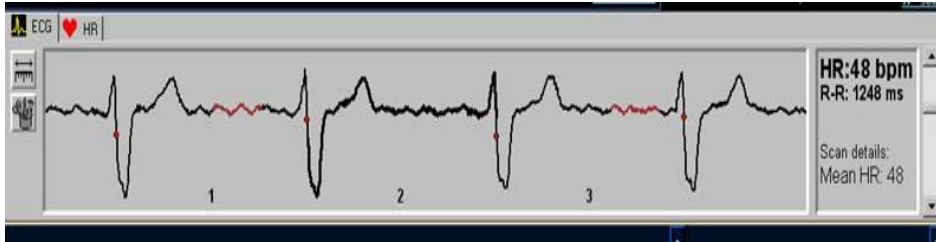
3.x eksempel på grafisk brugergrænseflade

Dette problem påvirker alle systemer nævnt ovenfor (med undtagelse af Vereos) med 4.x-software og alle iCT-systemer med 3.x-software. Billederne kan rekonstrueres med fasetolerance ved at udføre en offlinerekonstruktion af rådataene. En ny patientscanning er ikke påkrævet.

- Sådan undgår du dette i 3.x: Vent med at starte rekonstruktionen, til EKG-strimlen er synlig i bunden af optagelsesvinduet.

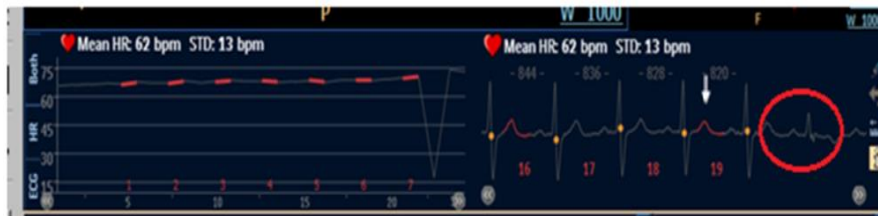
- Dette kan forekomme med version 4.x-software

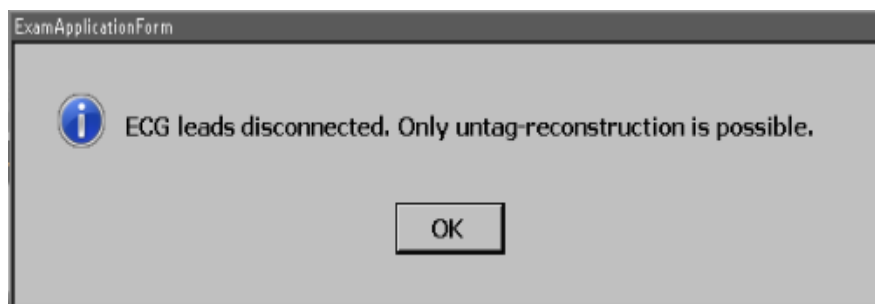
- Hvis dette sker, får brugeren følgende konsolbesked:

- Billederne vil blive forkert mærket, som om fasetolerance er blevet anvendt, men billederne vil blive rekonstrueret uden fasetolerance.

- Sådan undgår du dette: Sørg for, at EKG-elektroderne er forsvarligt fastgjort til patienten, før optagelsen startes, og at elektroderne forbliver forsvarligt fastgjort under optagelsen, uanset hvor langt væk lejet bevæger sig. Problemet kan ikke undgås i tilfælde af applikationsnedbrud.
 - Når dette problem forekommer, kan billederne stadig anvendes, men de mærkes ikke med den rigtige EKG-fase. Hvis billeder med fasetolerance er påkrævet, vil en ny scanning måske være nødvendig.
3. I visse tilfælde, når en patient har en arytmie eller varierende hjertefrekvens under en Step and Shoot-optagelse, kan billederne fra optagelsen, efter variationen i hjertefrekvens, blive mærket i den forkerte fase.
- Dette skyldes systemets design. I tilfælde af at hjertefrekvensen ændrer sig eller en arytmie opstår, er den hvide pil/grønne linje i EKG-displayet ikke justeret oven på optagelsen.
