## VIGTIG MEDDELELSE VEDRØRENDE FELTSIKKERHED

Operationsmikroskop Leica M220 F12

FSCA-identifikator: CAPA-HER-MD-18-009

Inspektion med kontrol af pålidelig skrueforbindelse mellem drejearmen og optikholderen

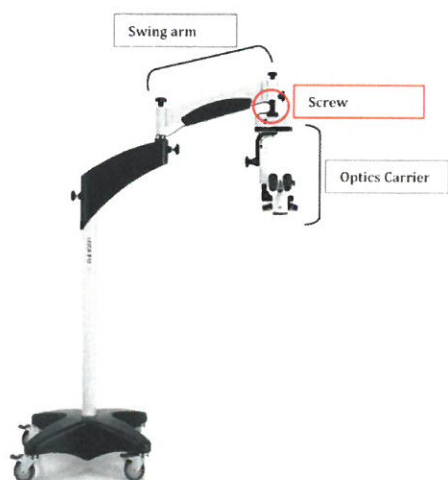
Figur 1: Leica M220 F12 operationsmikroskop

Reklamationerne indeholdt beskrivelser af mekaniske fejl i den skrue, som forbinder optikholderen til den frie ende af drejearmen (se figur 1).

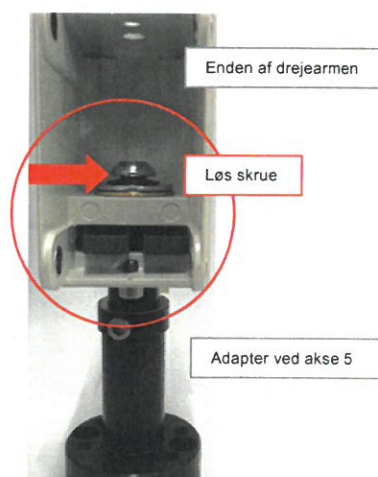
Figur 2: Løs skrueforbindelse mellem drejearmen og optikholderen

Leica Microsystems har gennemført en grundigt undersøgelse af den underliggende årsag og har fundet frem til, at årsagen til det observerede problem er utilstrækkelig fastgørelse af de skruer, som forbinder drejearmen med optikholderen (se figur 2). Det er konstateret, at denne skrue ikke var fastgjort med en tilstrækkelig mængde gevindlim med høj styrke til at sikre en pålidelig forbindelse mellem drejearmen og optikholderen. Det har medført, at den skrue, som forbinder drejearmen og optikholderen, har løsnet sig (se figur 2), hvorefter optikholderen er faldet af. Denne fejl var identisk for begge reklamationer og er blevet knyttet til en ændring i limningsproceduren, som blev indført af leverandøren af drejearmen den 22. februar 2017.

Leica Microsystems har af hensyn til vores kunders tilfredshed og patienternes sikkerhed valgt at iværksætte en kampagne med henblik på inspektion og eventuel korrigerende af alle Leica M220 F12 operationsmikroskoper fremstillet i perioden 9. marts 2017 til 31. oktober 2018.

En repræsentant for Leica Microsystems vil kontakte jeres facilitet med henblik på inspektion og eventuel opdatering på stedet af apparatet. Dette vil blive foretaget uden omkostninger for jer. Inspektionen udføres på et tidspunkt, der passer jer, i løbet af de kommende 6 måneder.

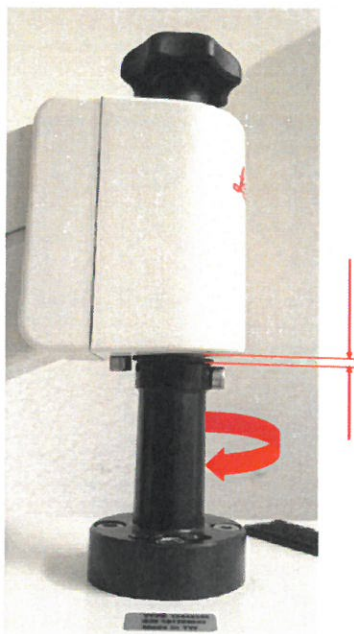
Fig. 3: Detaljeret billede af mellemrummet mellem den sorte adapter og svingarmens hvide kabinet.

Et mellemrum over 3 mm eller eventuelt mere end 360° fri drejning af optikholderen er tegn på, at den skrue, som fastholder adapteren, er løs, og der er risiko for, at optikholderen kan falde af.

- Hvis mellemrummet mellem den sorte adapter og det hvide kabinet for enden af svingarmen bliver større end 3 mm (se figur 3), eller hvis optikholderen kan drejes frit over mere end 360° (se figur 4):  
→ **Indstil straks brugen af enheden!**

**Hvis det er tilfældet, må M220 F12 ikke længere anvendes.**
