VIGTIG PRODUKTINFORMATION

**Edwards Lifesciences Commander-indføringssystem
Model 9610TF20, 9610TF23, 9610TF26, 9610TF29
Reference: FCA-123**

Ballonrevner – HANDLING PÅKRÆVET

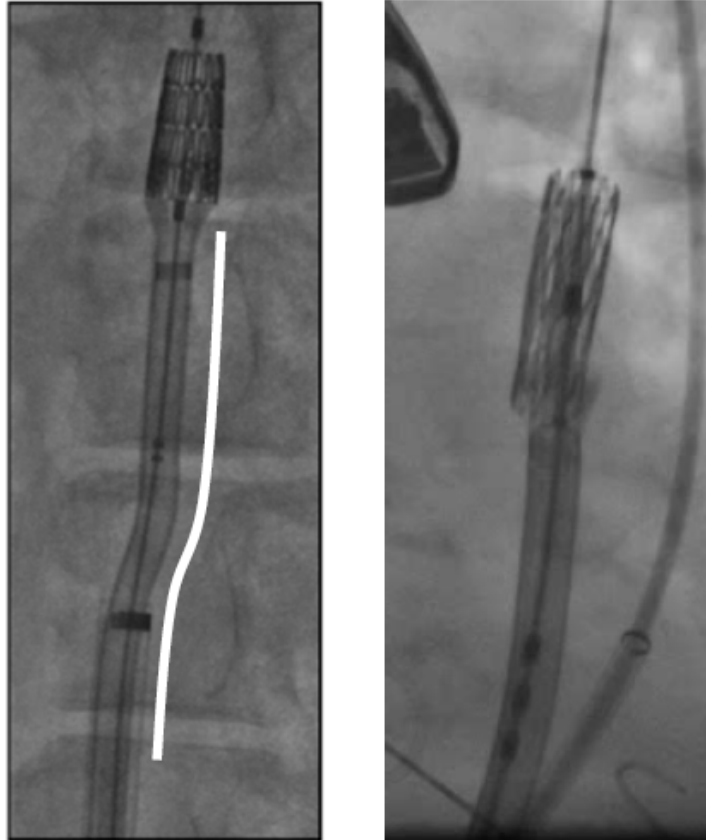
En grundig undersøgelse af disse indberetninger konkluderede, at ballonrevner normalt opstår, når der er betydelig spænding i indføringssystemet under klapjustering. Spænding kan opstå, hvis klapjustering sker i en del af vaskulaturen, der ikke er lige, eller hvis ballonen ikke er tilstrækkeligt tømt under klargøring af enheden.

Figur 1 viser tilfælde af kompression/spænding i systemet under proceduren:

Figur 1: Kompression af fremføringsystemets fleksible skaft (til venstre) og klapdykning (til højre).

- Sørg for, at der ikke er væskerester tilbage i ballonen under klargøring, og undlad at overfylde ballonen under udluftning, så mulige problemer med klapjustering forebygges.
- Udfør klapjustering i en lige del af aorta. Brug af andre fluoroskopiske visninger kan hjælpe med at vurdere anatomiens krumning.
- Hvis der opstår problemer, når klapjusteringen udføres, kan det være en indikation på, at justeringen forsøges udført i en del af vaskulaturen, der ikke er lige, hvor det måske ikke er muligt at opnå sikker justering. I disse tilfælde er det nødvendigt at flytte indføringssystemet til en anden lige del af aorta og lette kompression (eller spænding) i systemet (se figur 1).

Hvis manøvrerne ikke giver det ønskede resultat, og der stadig opstår problemer, skal forsøg på at justere klappen stoppes for at undgå skade på enheden, og systemet skal fjernes som en samlet enhed, mens guidewirens position opretholdes.
