**syngo.CT Cardiac Function**

**syngo.CT Cardiac Planning**

**Rådgivende sikkerhedsvarsel SY015/19/S**

### Emne: *syngo.CT Cardiac Function* / *Planning* – Risiko for forkert måling i det annulare plan

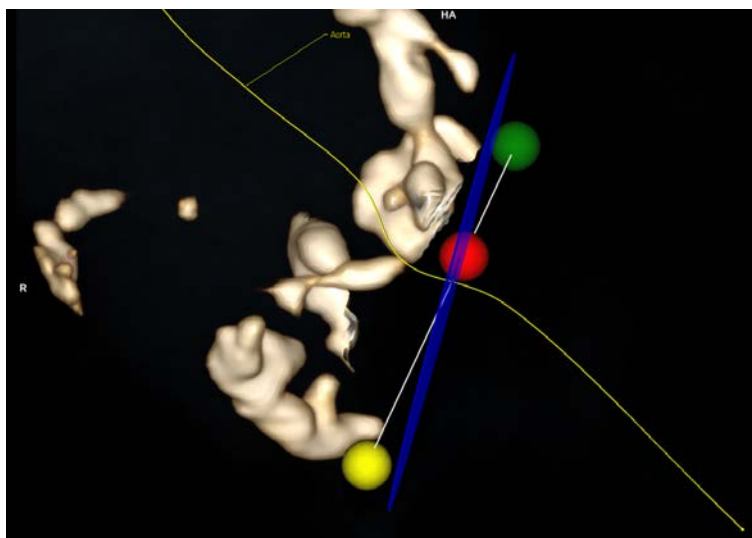
Under den automatiske procedure justerer en udjævningsalgoritme derefter midterlinjens form. Under ufordelagte omstændigheder kan denne udjævningsalgoritme resultere i en svag forvrængning af centerlinjen og ultimativt i en vipning af målingsplanet i forhold til det tidligere definerede annulare plan. Målinger af annulare parametre som foretages under de beskrevne omstændigheder kan være ukorrekte på grund af det vippede målingsplan.

Ved evaluering af de annulare dimensioner skal operatøren sikre, at målingsplanet er optimalt justeret i forhold til det annulare plan. Dette kan kontrolleres i VRT-segmentet som vist i Fig. 1. For at gennemføre denne kontrol skal operatøren flytte til det annulare plan ved at trykke på knappen "Annulus Plane" (Annulart plan). Hvis man aktiverer kardiametermålingsværktøjet vises et blåt målingsplan, som kan sammenlignes med det hvide annulare plan. Hvis de ikke er korrekt justeret i forhold til hinanden, som set i Fig. 1, vil målinger der foretages med tværsnit af den kurveformede planare reformation muligvis ikke være nøjagtige.

Fig. 1: VRT-segment med vinklet, ukorrekt justeret målingsplan (blå) og annulært plan (hvidt) i den værste tænkelige situation

**Vigtigt:** Hvis operatøren opdager en betydelig afvigelse mellem to planer som vist i Fig. 1, er det meget vigtigt at undgå målinger i CPR-segmenterne ved hjælp af tværsnit af det annulære plan.

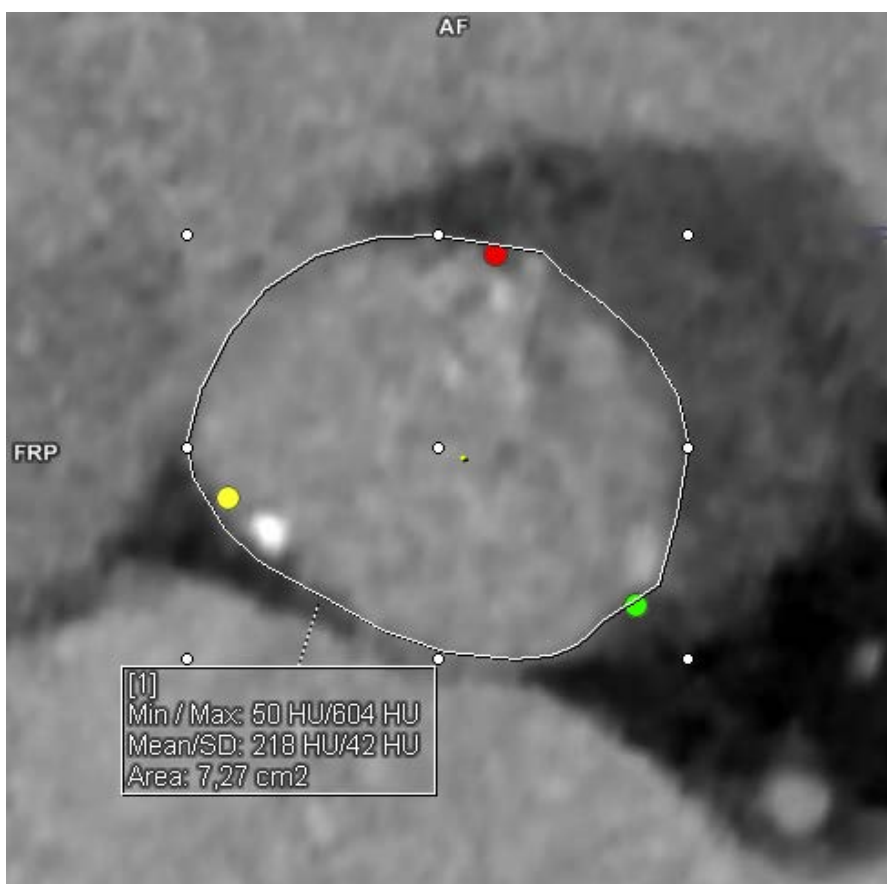
Fig. 2: MPR eksempel på korrekt manuel måling ved hjælp af funktionen "ROI Polygonal Measurement" (Polygon-ROI måling)

**Løsningsforslag:** Som vist i Fig. 2 skal enhver annular måling i stedet udføres manuelt i det MPR-segment, der viser det annulære plan. Værktøjerne ROI Polygonal (Polygon-ROI) og/eller Distance Line (Afstandslinje) kan benyttes.
