## VIGTIG PRODUKTINFORMATION/MEDDELELSE OM PRODUKTET

<b>Emne:</b>	Brainlab Spine & Trauma 3D Navigation 1.0: Potentiel uventet visning af et nøjagtigt navigeret instrument, der kunne resultere i brugermisforståelse under specifikke omstændigheder
<b>Produktreference:</b>	Brainlab Spine & Trauma 3D Navigation 1.0 (subdel af systemet "Navigationssoftware Spine & Trauma 3D, Version 3.0")
<b>Dato for meddelelsen:</b>	11. februar 2019
<b>Meddelelse udsendt af:</b>	Markus Hofmann, øverst ansvarlig for indberetning af utilsigtede hændelser med medicinsk udstyr
<b>Brainlab-identifikator:</b>	CAPA-20190206-002260
<b>Handlingstype:</b>	Råd vedrørende brug af enhed; modifikation af enheden (softwareopdatering)

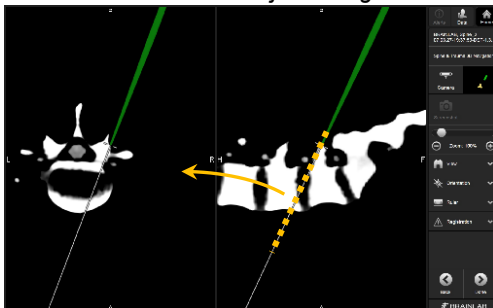
Forventet "I linje-visning":

Figur 1. Tilsigtet og ønsket "I linje-visning" af en instrumentplacering (den stiplede linje viser rekonstruktionsplanen for den i linje-aksiale visning angivet med pilen). Den i linje-aksiale visning er rekonstrueret, så den viser instrumentets reelle anatomiske placering og retning.

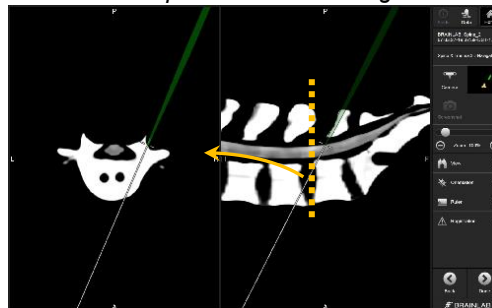
"Ikke-opdateret ACS-visning":

- Navigerede instrumenter kan befinde sig uden for den viste anatomiske skive, men vil blive gengivet som en projektion i denne ikke-opdaterede ACS-visning.
- Denne projicerede gengivelse kan muligvis skabe det forkerte indtryk, at instrumentet vil befinde sig inden for den aktuelt viste anatomiske skive.

**Brainlab har fastslået internt, at hvis den uventede visning ikke bliver registreret, og den projicerede gengivelse bliver efterfølgende misforstået af brugeren, kan det potentielt vildlede kirurgen til at følge en anden invasiv rute end den tilsigtede.**

Figur 2. Uventet repræsentation af en instrumentplacering (den stiplede linje viser rekonstruktionsplanen for den helt aksiale visning angivet med pilen). Den helt aksiale visning er ikke på linje med instrumentet, som er placeret bagved/foran skiven, og den viser kun en overlejret projektion af instrumentet.

Aktivér undermenuen "Orientation".

Undermenuen "Orientation" kan lukkes med det samme uden at anvende ændringerne.

Denne handling retter problemet med visning for alle navigerede visningslayouts under hele den aktuelle patientbehandling.

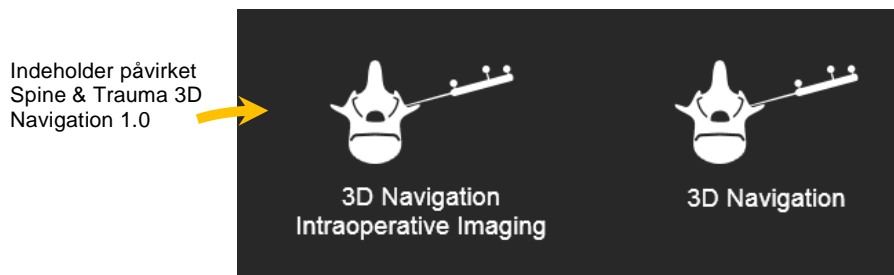
Figur 3. Valg af arbejdsgang på et påvirket rygsøjlenavigationssystem:

Arbejdsgangen til venstre omfatter det påvirkede navigationsprogram version 1.0 ("Intraoperativ" arbejdsgang). Hvis arbejdsgangen under en behandling ændres til arbejdsgangen til højre - herunder navigationsprogram version 2.6 til skruerplanlægning - og derefter skiftes tilbage til arbejdsgangen til venstre, kan problemet opstå i specifikke tilfælde.

1. Undgå, om muligt, arbejdsgangændringer med allerede registrerede datasæt. Hvis det ikke er absolut nødvendigt (f.eks. til intraoperativ skruelanlægning), skal det undgås at skifte mellem arbejdsgangens programvalg "3D Navigation Intraoperative Imaging" og "3D Navigation" i løbet af én patientbehandling.
2. Når programmet genstartes med et tidligere registreret datasæt (gendannelse efter nedbrud eller ændring af arbejdsgang), skal undermenuen "Orientation" altid aktiveres og deaktiveres én gang for at sikre, at den korrekte, forventede visning vises for den aktuelle session.
