VIGTIGT — Vigtig Sikkerhedsmeddelelse Rettelse vedr. medicinsk udstyr

Azurion invasivt fluoroskopisk røntgensystem

Løsning af skruerne på C-armens rullemotor

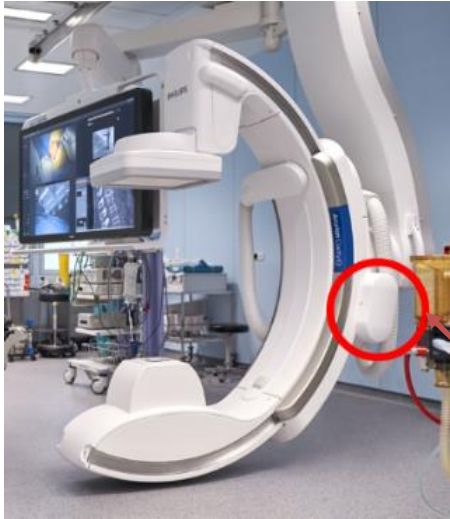
BERØRTE PRODUKTER	Philips Azurion 7 M20-systemer distribueret mellem oktober 2018 og juli 2019.
BESKRIVELSE AF PROBLEMET	<p>Philips har konstateret, at der ikke er angivet et drejemoment for de fire skruer, der forbinder gearkassen og montageflangen i C-armens rullemotor. Hvis drejemomentet er for lavt, kan systemets bevægelse medføre belastning af skruerne, hvilket potentielt kan medføre, at de fire skruer bliver løse. Hvis dette sker, kan C-armen rotere frit over den "rullende" bevægelse, og systemet vil ikke være tilgængeligt til brug.</p>

<p>Rullemotoren er under det omsluttede dæksel</p>
MULIGE FARER	<p>Hvis de fire skruer på C-armens rullemotorenhed bliver helt løse, kan C-armen rotere frit over den "rullende" bevægelse. Systemet vil ikke være tilgængeligt til brug, hvilket kan medføre en forsinkelse af behandlingen. Hvis C-armen foretager en ukontrolleret bevægelse, kan det medføre kollision og/eller fastklemning.</p>

HANDLINGER, SOM SKAL FORETAGES AF KUNDEN/BRUGEREN	Sørg for, at alle systembrugere er opmærksomme på dette problem, og læg en kopi af denne vigtige produktinformation sammen med systemets brugervejledning, indtil det er blevet rettet af Philips.
PLANLAGTE TILTAG HOS PHILIPS	Philips vil uden beregning udskifte rullemotoren i alle berørte systemer. Denne handling påbegyndes i marts 2020. Du vil blive kontaktet af vores lokale Philips-repræsentant med henblik på at planlægge et servicebesøg for at udskifte rullemotoren.
YDERLIGERE INFORMATION OG SUPPORT	Hvis du har brug for yderligere information eller support i forbindelse med dette problem, er du velkommen til at kontakte din lokale Philips-repræsentant. Telefon 80 30 30 35 Email philips.service@philips.com
