Der er konstateret et problem på Philips' Brilliance iCT-, Brilliance iCT SP- og IQon Spectral CT-systemer, som resulterede i, at boltene, der fastgør køleenheden til rotoren, ikke er spændt i henhold til specifikationerne. Denne vigtige produktinformation skal informere dig om:

Vigtig produktinformation

Computed Tomography

FSN 72800725 Revision: 01

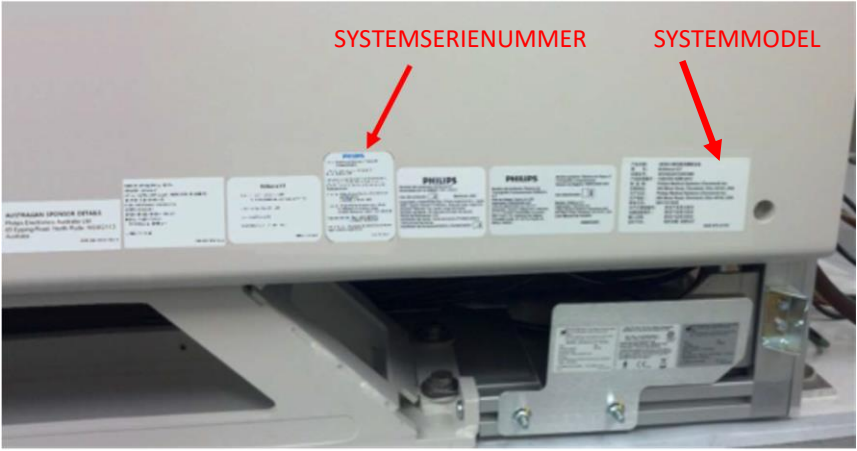
| SÅDAN IDENTIFICERER DU BERØRTE PRODUKTER <i>(fortsat)</i> | Systemets model- og serienummer kan fastslås ved hjælp af produktmærkaterne på bagsiden af gantryet, som vist nedenfor. | | | | | | | | | | | | | | | | | | | | | |
