VIGTIGT - Vigtig Sikkerhedsmeddelelse
Tilbagekaldelse af medicinsk udstyr
Philips IntelliVue TRx4841A- og TRx4851A-telemetritransceivere

Monitorering for potentielt tab af arytmi under brug af telemetritransceivere med Philips Patient Information Center iX Release C

Denne vigtige produktinformation FSN86201907A skal informere dig om:

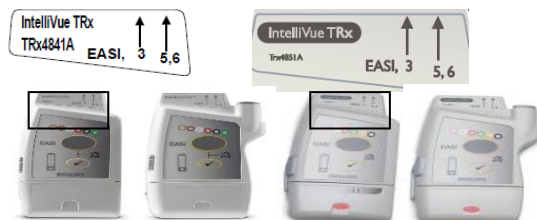
En Philips IntelliVue TRx4841A- eller TRx4851A-telemetritransceiver kan identificeres ved hjælp af etiketten på forsiden af enheden:

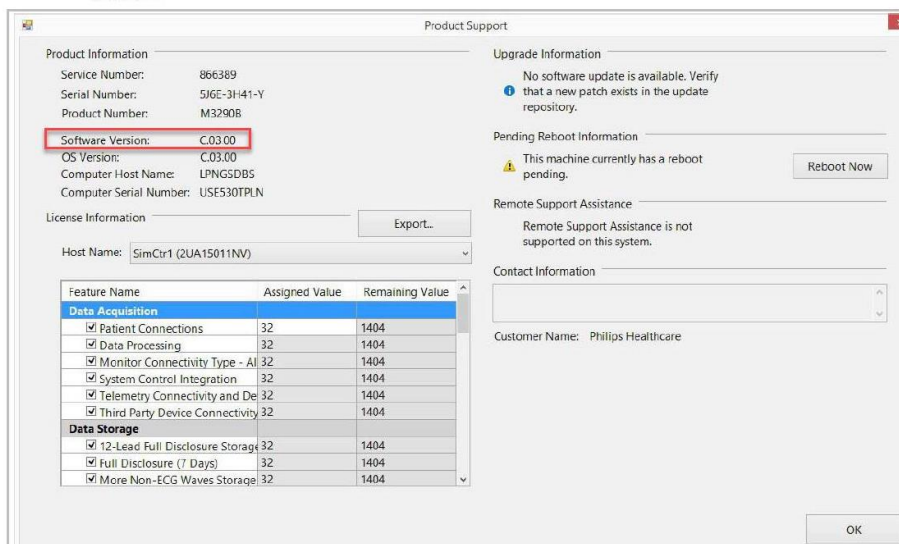
Sådan identificeres den nye softwareversion på Philips Patient Information Center iX-overvågningen: Åbn skærbilledet Produktsupport fra opgavelinjen Hovedopsætning, eller klik på Philips-ikonet. Dette vil hente skærbilledet Product Support (Produktsupport) frem, der identificerer softwarerevisionen (se billede herunder).

Der er risiko for, at Philips TRx4841A- og TRx4851A-telemetritransceiverne vil reagere på denne vis ved brug sammen med Patient Information Center iX C.02.xx eller C.03.01. Philips har bekræftet, at dette problem ikke forekommer, når Philips TRx4841A- og TRx4851A-telemetritransceiverne bruges sammen med PIIC Classic N.01.22, PIIC iX A.02.16, eller PIIC iX B.02.18.

HANDLINGER, SOM SKAL FORETAGES AF KUNDEN/BRUGEREN	<ul style="list-style-type: none"> • Bekræft, om PIC iX Release C.02.xx og C.03.01 bruges i din institution, og hvis det er tilfældet: <ul style="list-style-type: none"> ○ Identificer Philips TRx4841A- og TRx4851A-telemetritransceiverne på din institution ved at følge instruktionerne i afsnittet SÅDAN IDENTIFICERER DU BERØRTE PRODUKTER ovenfor. ○ Afbryd straks brugen af Philips TRx4841A- og TRx4851A-telemetritransceiverne. Philips' support til disse enheder sluttede i 2017. • Udfyld, underskriv og returner den svarformular, der findes på sidste side i dette brev, som angivet i formularen.
PLANLAGTE TILTAG HOS PHILIPS	Philips vil kontakte dig ved behov for yderligere tiltag.
YDERLIGERE INFORMATION OG SUPPORT	<p>Hvis du har brug for yderligere information eller support i forbindelse med dette problem, er du velkommen til at kontakte din lokale Philips-repræsentant:</p> <p>Telefon 80 30 30 35 Email philips.service@philips.com</p>
