Vigtig produktsikkerhedsinformation (FSN)

Berørt produkt: SO-CONNECT PAR

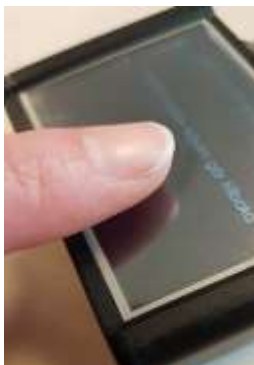
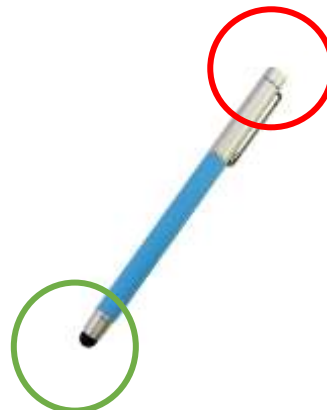
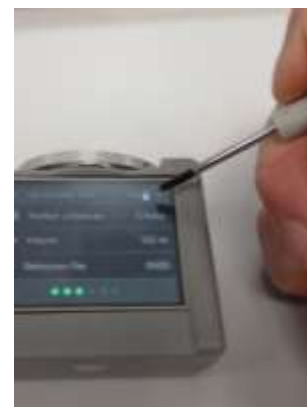
Der er blevet observeret en fejl i primingfunktionen, når der bruges genstande med en hård overflade* på berøringsskærmen, såsom en pen eller en negl. Dette skyldes en softwarefejl, der får primingfunktionen til at fortsætte, indtil hele pumpens indhold er tømt. Dette, kombineret med en forkert brug af pumpen, som f.eks. at patienten ikke følger brugsvejledningen eller **er tilsluttet infusionssettet under priming**, kan føre til, at patienten modtager en overdosis. Sandsynligheden for at dette problem opstår er dog lille. Der er kun rapporteret om seks tilfælde blandt alle de pumper, der er tilgængelige på markedet i Norden og som anvendes dagligt.

* Alle genstande med en hård overflade, der anvendes til berøringsskærmen, kan medføre fejl i primingfunktionen. Derfor anbefales det, at patienten i stedet bruger fingeren til at berøre berøringsskærmen med.

2- Ændring af indstillingerne for at forhindre risikoen for en overdosis. Hvis pumpen er indstillet til ubegrænset priming, begrænser support sygeplejersken primingen til et volumen på 1 eller 2 ml, dvs. en såkaldt begrænset priming. Denne omlægning af pumperne blev udført af support sygeplejersker i patienternes hjem i ugerne 10 og 11.

3- Opdatering af softwaret for at løse problemet, der opstod som følge af brugen af en genstand med en hård overflade på berøringsskærmen, og optimere primingfunktionen.
