Sikkerhedsmeddelelse

AX014/20/S

Udskiftning af et printkort ("Kontrol enhed D80" med revision mindre end 04), som er inkluderet i visse Cios Spin og Cios Alpha-systemer.

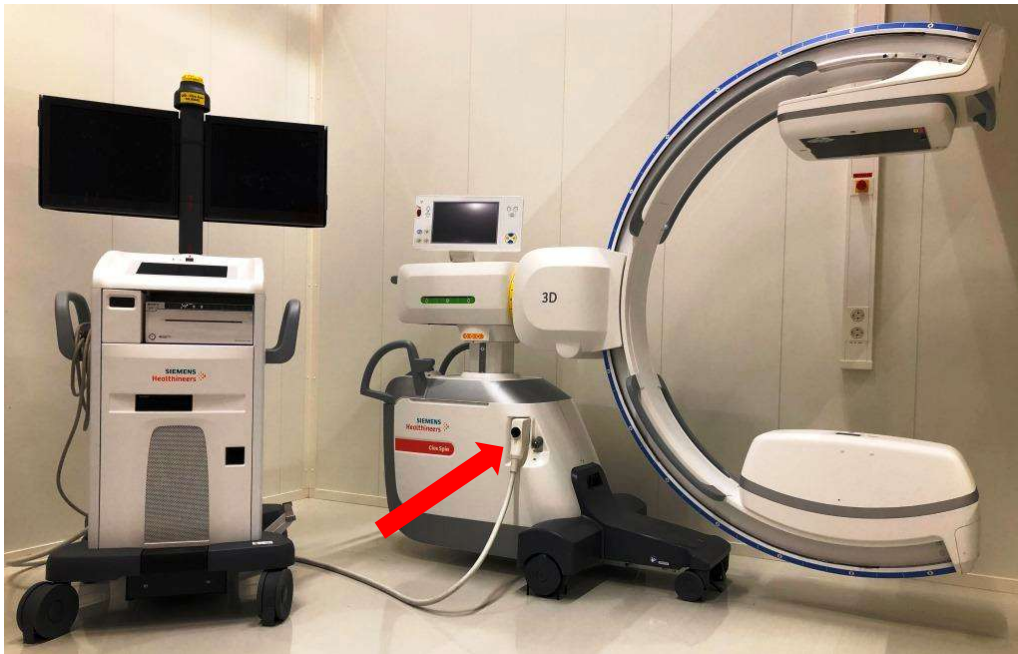
Vores Cios-systemer har en "hot plugging"-funktion mellem monitorvogn og hovedenhed (c-bue). Funktionen "hot plugging" gør det muligt for den kliniske bruger at tilslutte/frakoble X10-stikket på hovedkablet (se figur 1 nedenfor) når som helst under en klinisk session, forudsat systemet er tilsluttet strømforsyningen og tændt. I meget sjældne tilfælde kan funktionen "hot plugging" forårsage en elektrisk funktionsfejl på kontrol enheden D80 på generatoren, der er en del af hovedenheden (c-bue).

figur 1: eksempel på X10-stik med hovedkabel, tilsluttet Cios Spin c-bue

Problemet blev identificeret under en demosektion, da man ønskede at udføre funktionen "hot plugging" på et Cios Alpha VA30-system. Årsagen til problemet er en designfejl i komponentens kontrol enhed D80 med revision mindre end 04.

Vi anbefaler at man ophøre med at bruge den ovenfor beskrevne "hot plugging"-funktion, indtil hardwareopdateringen AX014/20/S er gennemført.

En servicetekniker udskifter kontrol enheden D80 på dit system med en revideret kontrol enhed.
