syngo.via RT Image Suite

Rådgivende sikkerhedsmeddelelse til kunder SY051/20/S

SOMATOM go. CT-scannere med syngo.RT Image Suite

Emne: Forkert kalibreringsforskydning mellem centralt CT-billedplan og eksterne lasere efter opdatering/opgradering, som potentielt medfører en upræcis kræftbehandling

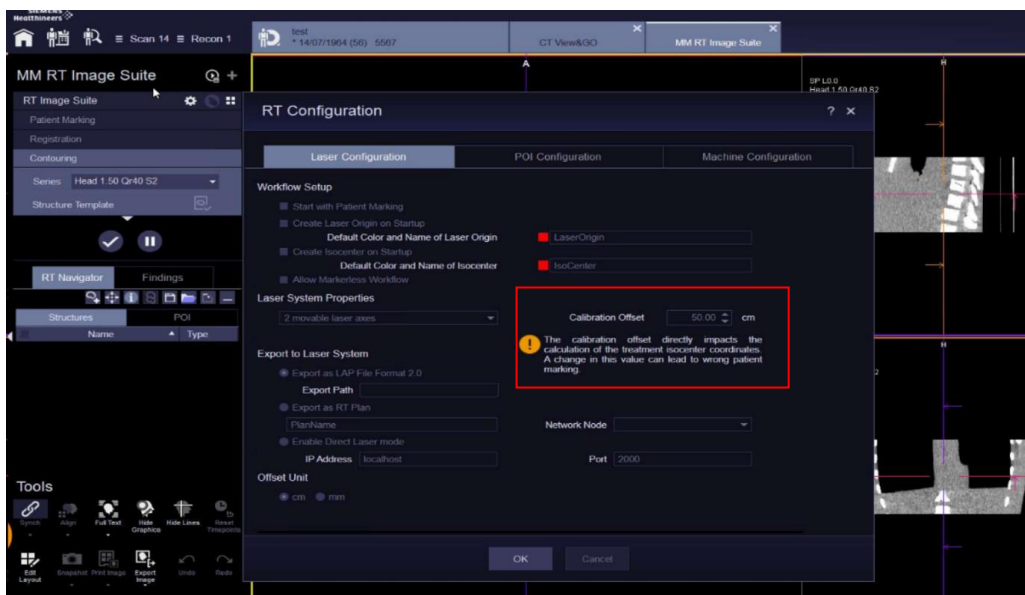
Figur 2: MM RT Image Suite-konfigurationsdialogboks med den markerede parameter

Opdater kalibreringsforskydningen i MM RT Image Suite-konfigurationsdialogboksen som vist nedenfor i figur 2. Detaljer for denne procedure er dokumenteret i kapitel 13.2 (Laserkonfiguration) i din brugermanual.
