VIGTIG PRODUKTINFORMATION/MEDDELELSE OM PRODUKTET

- Vedrørende:** ExacTrac Dynamic patientpositioneringssystem til strålebehandling; Ved behandlinger med høj dosis kan potentielle patientbevægelser blive vist til brugeren med forsinkelse
- Produktreference:** ExacTrac Dynamic version 1.0.0, 1.0.1, 1.0.2
- Dato for meddelelsen:** 29. april 2021 (opdatering af meddelelse af 8. september 2020)
- Meddelelse udsendt af:** Andrea Miller, ansvarlig for indberetning af utilsigtede hændelser
- Brainlab-identifikator:** CAPA-20200907-002369
- Handlingstype:** Råd vedrørende brug af enheden; modifikation af enheden

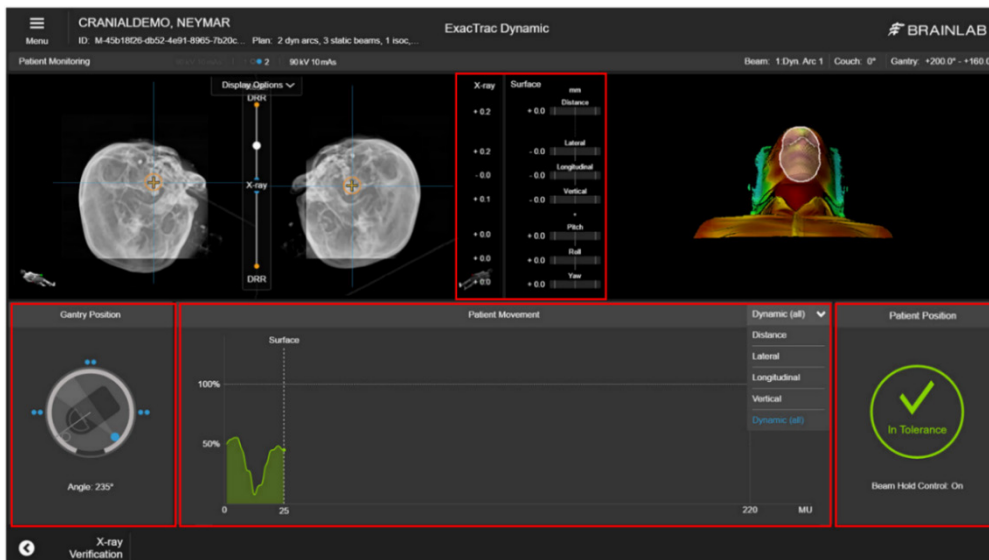
Brainlab har konstateret, at opdateringen af de viste oplysninger i flere grafer kan blive forsinket ved behandlinger med høj dosis. Dog er selve oplysningerne korrekte. Se figur 1: De røde felter angiver de grafer, der kan vise statusændringer med forsinkelse.

Figur 1. Siden Patient Monitoring: Røde felter angiver grafer, der potentielt opdateres med forsinkelse. Den viste status svarer muligvis ikke til den faktiske situation

På grund af et problem med administrationen af hukommelsen i ExacTrac Dynamic kan der opstå en utilsigtet akkumulering af hukommelse (hukommelseslækage), hvis grafen Patient Movement, som plottes, indeholder mange datapunkter. Det stigende forbrug af hukommelse kan akkumuleres på tværs af stråler, og endda på tværs af patientbehandlinger. Denne hukommelseslækage forringer ydeevnen af ExacTrac Dynamic og forringer derfor også softwarens evne til at plote grafen Patient Movement i realtid. Som følge heraf viser grafen patientens position med en stigende forsinkelse, der kan vare på op til flere minutter. Dette fører endvidere til, at andre elementer i brugergrænsefladen opdateres med samme forsinkelse (se Figur 1 for hvilke elementer, der er berørt) og forsinkede reaktioner på brugerens interaktioner med knapper. I ekstreme tilfælde kan dette endda føre til, at ExacTrac Dynamic-softwaren slet ikke reagerer.

Om problemet opstår, og i hvilket omfang, afhænger af, om det samlede antal leverede monitorenheder (MU) overskrider den kritiske grænseværdi på 2.500 MU pr. stråle/bue, der er blevet akkumuleret siden softwaren ExacTrac Dynamic sidst blev startet.

- 1) Under planlægning af behandlingen er det nødvendigt at sikre, at den planlagte dosis pr. stråle/bue **altid er under 2.500 MU** ved brug af versionerne 1.0.1/1.0.2 af ExacTrac Dynamic. Dette kan du opnå ved at opdele stråler/buer, hvis påkrævet. (Bemærk, at værdierne ved brug af Elekta lineære acceleratore blev sat for højt i meddelelsen af 8. september 2020, hvor værdien blev angivet til 3.650 MU.)
- 2) Sørg for, at Beam Hold Control-funktionen altid er aktiveret. Hvis systemet holder strålen, så undlad at vælge "Ignore", men tjek patientens position.
- 3) Genstart ExacTrac Dynamic-softwaren mindst en gang om dagen, f.eks. når dagens behandlinger er afsluttede. Dette vil rydde potentielt akkumuleret hukommelse.

1. Eksisterende, potentielt berørte kunder modtager denne produktoplysningsmeddelelse.
2. Alle berørte kunder vil modtage en revision af softwaren til ExacTrac Dynamic fra Brainlab, hvor problemet er blevet afhjulpet. Brainlab vil aktivt kontakte dig for at planlægge opdateringen med start fra juni 2021.
