VIGTIGT - Vigtig produktinformation Problem med IPX1-klassificeringssymbol på mærkat

IPX1-klassificeringssymbol trykt på forskellige spolemærkater

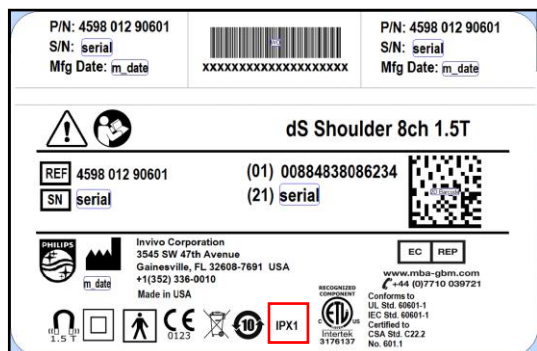
For at opsummere denne meddelelse indeholder mærkningen på de berørte spoler, der er angivet på side 2 i denne meddelelse, et forkert udskrevet symbol: IPX1 (se figur 1 for et eksempel). Produktkravene til disse spoler kræver ikke denne type klassificering. Der opstod desværre en fejl, som medførte, at dette symbol blev medtaget på produktmærkaten. Medtagelsen af dette klassificeringssymbol påvirker ikke disse spolers form, pasform eller funktion, og det udgør ingen risiko for brugerens eller patientens sikkerhed.

figur 1. Eksempel på mærkat, der viser IPX1-symbol (rød boks)

PLANLAGTE TILTAG HOS PHILIPS	Der implementeres korrigerende og forebyggende tiltag for at sikre, at denne type manglende overensstemmelse ikke opstår i fremtiden. Der foretages øjeblikkelige korrektioner for at fjerne IPX1-symboler fra mærkater til fremtidig brug. <p>Denne meddelelse distribueres til kunder, der har berørte produkter installeret.</p>			
YDERLIGERE INFORMATION OG SUPPORT	Hvis du har brug for yderligere information eller support i forbindelse med dette problem, er du velkommen til at kontakte din lokale Philips-repræsentant: <p>Telefon 80 30 30 35</p> <p>Email philips.service@philips.com</p>
