**Vigtig produktmeddelelse – følgeskrivelse vedrørende
subkutanterbare cardioverter-defibrillatorer (S-ICD'er) af typen EMBLEM™
(model A209 og A219) og
subkutan S-ICD-elektrode af typen EMBLEM™ (model 3501)**

Emne: Vigtig meddelelse vedrørende medicinsk udstyr – opdatering af meddelelse fra august 2019

Emne: Vigtig meddelelse vedrørende medicinsk udstyr – opdatering af meddelelse fra august 2019 angående cirka 38.350 aktive subkutant implanterbare cardioverter-defibrillatorer (S-ICD'er) af typen EMBLEM™ (model A209 og A219) med forhøjet risiko for behov for udskiftning tidligere end forventet (Boston Scientifics produktmeddelelsesreferencenummer: 92400926D-FA)

Emne: Vigtig meddelelse vedrørende medicinsk udstyr – subkutan S-ICD-elektrode af typen EMBLEM™ (model 3501) med risiko for brud på elektrodehuset (Boston Scientifics produktmeddelelsesreferencenummer: 92384167-FA).

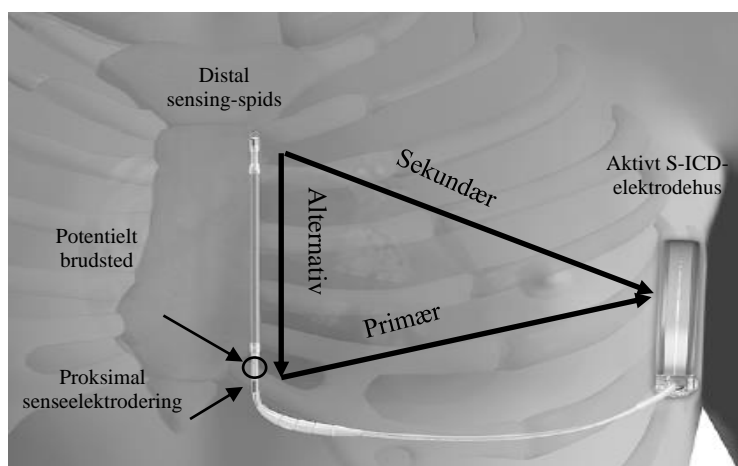
Ved samlingen af den subkutane S-ICD-elektrode af typen EMBLEM påføres der en smule klæbemiddel distalt i forhold til den proksimale senseelektrodering. Med tiden kan mekanisk belastning af dette sted på elektrodehuset medføre risiko for træthedsbrud startende fra det udvendige hulrum. Dette brud fortsætter derefter indad i retning mod den distale senseleder, der vender ind mod midten, hvilket til sidst medfører brud på de to højspændingsledere. Boston Scientific har indtil videre modtaget 27 indberetninger om brud på dette sted på elektrodehuset. Figur 1 er en illustration af S-ICD-systemet *in vivo*, hvor det er muligt at se det potentielle brudsted i forhold til de programmerbare sensing-konfigurationer (dvs. primær, sekundær og alternativ).

Figur 1. Illustration af S-ICD-system *in vivo* med afbildning af programmerbare sensing-konfigurationer og det potentielle brudsted.

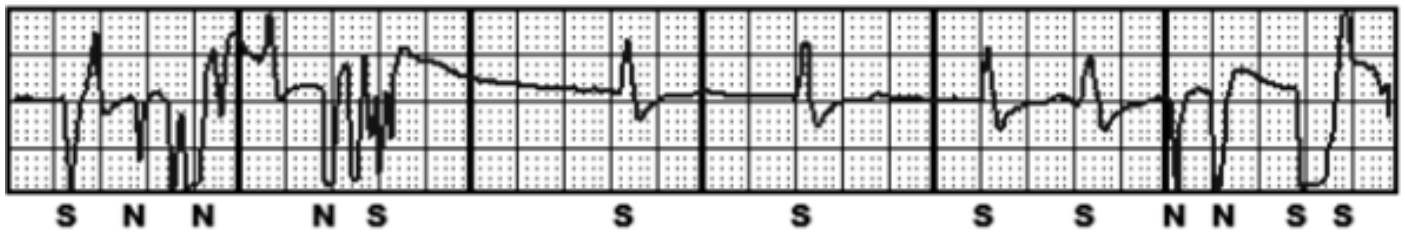
Dette brud kan registreres på to måder: i form af ikke-fysiologiske mekaniske artefakter og/eller en advarsel om høj impedans. Registreringsmetoden og -tidspunktet afhænger af den programmerede sensing-konfiguration og af, hvor fremskredne lederbruddene er. Et brud på en distal senseleder kan registreres via precursor-signaler for ikke-fysiologiske, mekaniske artefakter (se figur 2) i episodeelektrogrammer (S-EKG'er) i systemer, der er programmeret til en sekundær eller alternativ sensing-konfiguration. Disse precursor-signaler for artefakter kan også medføre et uheldigt stød. S-ICD-systemer, der er programmeret til en alternativ eller sekundær sensing-konfiguration, har udvist precursor-signaler for artefakter allerede to måneder før det tidspunkt, hvor træthedsbruddet når højspændingslederne. Hvis der opstår brud på begge højspændingsledere, er stødterapi ikke tilgængelig.

Figur 2. Eksempel på ikke-fysiologisk, mekanisk artefakt. Precursor-signalerne for artefaktet strækker sig ud til en af eller begge S-EKG'ets amplitudegrænseværdier.
