**Vigtig produktmeddelelse – følgeskrivelse vedrørende  
subkutanter implanterbare cardioverter-defibrillatorer (S-ICD'er) af typen EMBLEM™  
(model A209 og A219) og  
subkutan S-ICD-elektrode af typen EMBLEM™ (model 3501)**

**Emne:** Vigtig meddelelse vedrørende medicinsk udstyr – opdatering af meddelelse fra august 2019

**Emne:** Vigtig meddelelse vedrørende medicinsk udstyr – opdatering af meddelelse fra august 2019 angående cirka 38.350 aktive subkutant implanterbare cardioverter-defibrillatorer (S-ICD'er) af typen EMBLEM™ (model A209 og A219) med forhøjet risiko for behov for udskiftning tidligere end forventet (Boston Scientifics produktmeddelelsesreferencenummer: 92400926D-FA)

**Emne:** Vigtig meddelelse vedrørende medicinsk udstyr – subkutan S-ICD-elektrode af typen EMBLEM™ (model 3501) med risiko for brud på elektrodehuset (Boston Scientifics produktmeddelelsesreferencenummer: 92384167-FA).

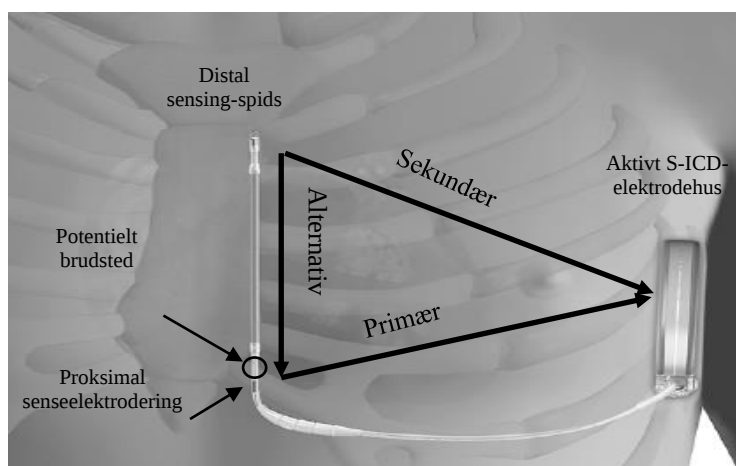
Ved samlingen af den subkutane S-ICD-elektrode af typen EMBLEM påføres der en smule klæbemiddel distalt i forhold til den proksimale senseelektrodering. Med tiden kan mekanisk belastning af dette sted på elektrodehuset medføre risiko for træthedsbrud startende fra det udvendige hulrum. Dette brud fortsætter derefter indad i retning mod den distale senseleder, der vender ind mod midten, hvilket til sidst medfører brud på de to højspændingsledere. Boston Scientific har indtil videre modtaget 27 indberetninger om brud på dette sted på elektrodehuset. Figur 1 er en illustration af S-ICD-systemet *in vivo*, hvor det er muligt at se det potentielle brudsted i forhold til de programmerbare sensing-konfigurationer (dvs. primær, sekundær og alternativ).

**Figur 1. Illustration af S-ICD-system *in vivo* med afbildning af programmerbare sensing-konfigurationer og det potentielle brudsted.**

4. Røntgenundersøgelse. Foretag en røntgenundersøgelse af thorax i PA og venstre laterale thoraxområde ved mistanke om brud på elektrodehuset. Sørg for, at hele elektroden kan visualiseres, så der er mulighed for differentialdiagnose af forskellige årsager til høj impedans eller artefaktsignaler. Røntgenbilleder på mobilt røntgenudstyr er typisk ikke tilstrækkeligt tydelige til, at elektrodeintegriteten kan vurderes. Hvis der ikke er tegn på brud på elektrodehuset, frarådes brug af overvågningsrøntgenbilleder.

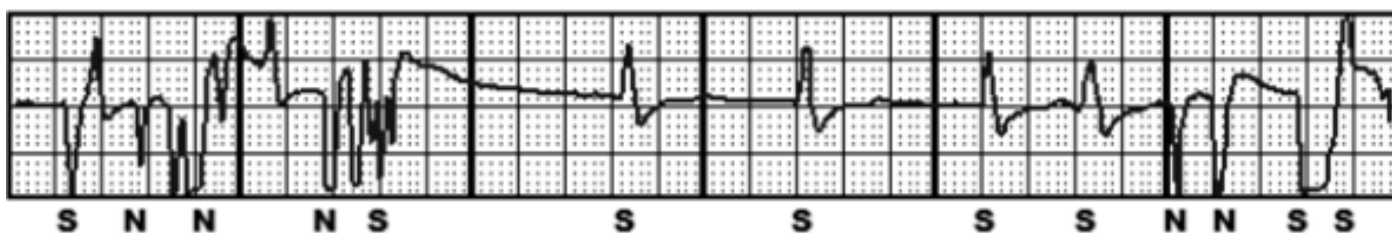
**Figur 2. Eksempel på ikke-fysiologisk, mekanisk artefakt. Precursor-signalerne for artefaktet strækker sig ud til en af eller begge S-EKG'ets amplitudegrænseværdier.**

Med systemer, der er programmeret til primær sensing-konfiguration, registreres disse precursor-signaler for artefakter ikke, da bruddet opstår distalt i forhold til den proksimale senseelektrodering, og der forekommer derfor heller ikke u hensigtsmæssige stød (IAS). I primær sensing-konfiguration er det første tegn på et elektrodebrud på det ovenfor beskrevne sted en advarsel om høj impedans (i form af biplyde). I henhold til algoritmen for den automatiske ugentlige integritetstest forekommer den tilstand, der udløser advarslen, maksimalt otte dage efter det tidspunkt, hvor der opstår brud på begge højspændingsledere. Den kan dog forekomme tidligere efter et brud på en leder som følge af et stød på ambulatoriet. Ved mistanke om brud kan ekkokardiografisk scanning være til hjælp i forbindelse med vurdering af elektrodeintegritet. I tabel 1 ses en oversigt over registreringsmekanismer baseret på sensing-konfiguration.

- Undersøg straks eventuelle advarsler om høj impedans på klinikken, da det kan være tegn på brud på elektrodehuset og ineffektiv terapi.
  - Gennemse episode-S-EKG'er for ikke-fysiologiske, mekaniske artefakter, da det kan være tegn på brud på elektrodehuset.
