SIKKERHEDSMEDDELELSE/MEDDELELSE OM PRODUKTET

Vedrørende:	ExacTrac Dynamic patientpositioneringssystem til strålebehandling: I tilfælde af mislykket automatisk detektion af implanterede markører, kan uventet displayadfærd gøre det muligt for brugeren at fortsætte til behandling uden at anvende en forskydning, der overstiger de forudbestemte tolerancer
Produktreference:	ExacTrac Dynamic 1.0.0, 1.0.1, 1.0.2
Dato for meddelelsen:	10. februar 2021
Meddelelse udsendt af:	Andrea Miller, ansvarlig for indberetning af utilsigtede hændelser
Brainlab-identifikator:	CAPA-20210210-002387
Handlingstype:	Råd vedrørende brug af enheden; modifikation af enheden

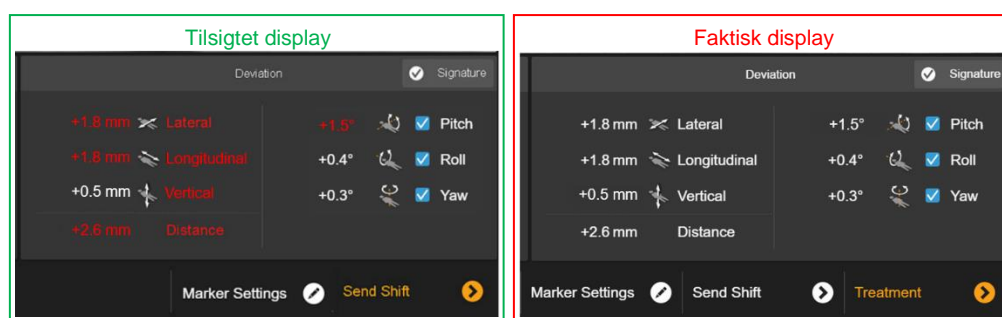
Brainlab har fastslået, at den ovenfor beskrevne visuelle fremhævnning og vejledning muligvis ikke fungerer som specificeret for arbejdsgangen med implanterede markører, hvis den automatiske markørdetektion mislykkes. Se figur 1, som viser det tilsigtede display versus det faktiske display på siden X-ray Verification/X-ray Repositioning.

Figur 1. Siden X-ray Verification / X-ray Repositioning med forskydningsværdier, der delvist overskrider de forudbestemte toleranceværdier for røntgenforskydning (i dette eksempel translation 1 mm, afstand 1,7 mm, rotation 1°): I modsætning til det tilsigtede display (til venstre), så viser det faktiske display (til højre) ikke de overskriddende forskydningsværdier med rødt, og knappen Treatment kan være synlig

Denne utilsigtede adfærd i displayet skyldes inkonsekvente, interne softwaretilstande, der anser den beregnede forskydning for at befinde sig inden for de forudbestemte tolerancer (uafhængig af de faktiske værdier). Dette fører typisk til to utilsigtede displaytilstande:

- A. De beregnede forskydningsværdier, der overstiger de forudbestemte tolerancer, vises med hvidt (i stedet for med rødt, som tilsigtet)
- B. Knappen Treatment er synlig (i stedet for at være skjult, som tilsigtet)

1. Under X-ray Verification / X-ray Repositioning med brug af arbejdsgangen med implanterede markører, skal den beregnede forskydning nøje gennemgås for at sikre, at den befinder sig inden for de forudbestemte tolerancer.
2. Hvis forskydningen overstiger de forudbestemte røntgentolerancer, skal forskydningen anvendes, før der fortsættes til behandling.
3. Hold altid funktionen Beam Hold Control aktiveret. Hvis systemet automatisk holder strålen, må "Ignore" ikke vælges. I stedet skal patientpositionen verificeres under hensyntagen til det, som er beskrevet i det foregående.

1. Eksisterende, potentielt berørte kunder modtager denne produktoplysningsmeddelelse.
2. Brainlab vil levere en softwarerevision af ExacTrac Dynamic til alle berørte kunder, hvori det beskrevne problem vil være korrigeret. Brainlab vil aktivt kontakte dig for at planlægge opdateringen med start fra juli 2021.

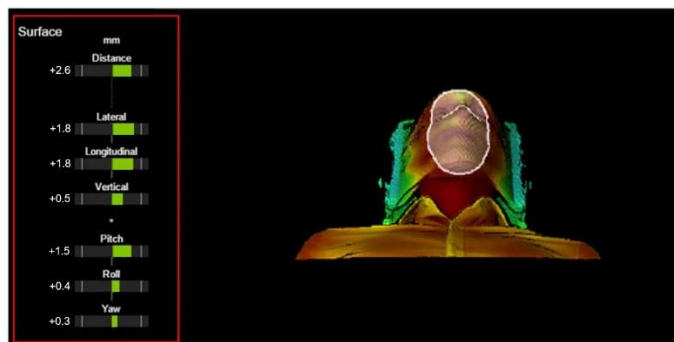
Med andre ord, hvis brugeren fortsætter til monitorering uden at anvende den beregnede forskydning for X-ray Verification / X-ray Repositioning, vil afvigelsen fra patientens målposition også være synlig på siden Patient Monitoring i visningen Surface Tracking. De viste forskydningsværdier inkorporerer den forudgående røntgenbaserede forskydning og opdateres i realtid under monitoreringen på grundlag af dataene, som registreres med overfladesporingen.

Figur 2. Siden Patient Monitoring med forskydningsværdierne vist i visningen Surface Tracking: Værdierne inkorporerer den forudgående røntgenbaserede forskydning og opdateres i realtid under patientmonitoreringen
