Vigtig sikkerhedsmeddelelse

MiniMed™ 780G-insulinpumpe

Pumpefejl efter Quick Bolus (Hurtig bolus) - softwareopdatering

Medtronic-reference: FA963

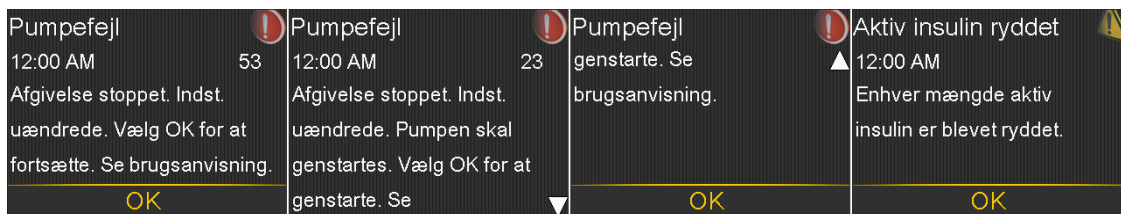
Hvis alle ovennævnte betingelser er opfyldt inden for 2 minutter efter afslutning af boluslevering, viser pumpen en pumpefejl 53 efterfulgt af pumpefejlalarm 23. Følgende skærbilleder vises på pumpeskærmen:

Efter fjernelse af pumpefejlene, nulstilles pumpen og indikerer, at aktivt insulin er ryddet. Pumpen guider derefter brugeren til at genoptage driften i manuel tilstand. SmartGuard™-statusskærmen viser, at opvarmningsperioden er startet. Efter ca. 5 timer er SmartGuard™-funktionen tilgængelig.

Da aktivt insulin vil vise 0,0 enheder i pumpen, efter at der har været pumpefejl som nævnt ovenfor, og hvis brugeren ikke er opmærksom på mængden af aktivt insulin og levering af ekstra bolus, er der en risiko for levering af insulin, hvilket kan resultere i lavt blod sukker (hypoglykæmi) eller svær hypoglykæmi. I sjældne tilfælde kan svær hypoglykæmi føre til en livstruende situation, hvis den ikke behandles.

Opgrader softwareversionen for din MiniMed™ 780G-insulinpumpe til version 6.7 ved hjælp af en af de tre valgmuligheder nedenfor:

1. Følg den trinvis vejledning, der findes i Vejledning til softwareopdatering, der er vedhæftet denne meddelelse. Vejledning til softwareopdatering kan også findes på vore websted på: https://resources.cloud.medtronic-diabetes.com/sites/prd/files/documents/2024-01/dk_newemea-sof-2200024_fota_software_update_guide_rgb_a4_v1_sg_prev.pdf
2. Kontakt produktsupport +45 32481880, hvis du har brug for hjælp til at udføre softwareopdateringen.
