<**References: 92705305 & 92289212-FA**>

### **INGENIO™ Family DR EL Pacemakers and CRT-Ps (92705305-FA) And**

### **Hydrogen Induced Accelerated Battery Depletion (92289212-FA)**

**Subject: Field Safety Notice** – High Battery Impedance May Initiate Safety Mode in INGENIO™, VITALIO™, and ADVANTIO™ pacemakers and INLIVEN™, INTUA™, and INVIVE™ cardiac resynchronization therapy pacemakers (CRT-Ps) (Boston Scientific Field Action Reference: 92705305-FA).

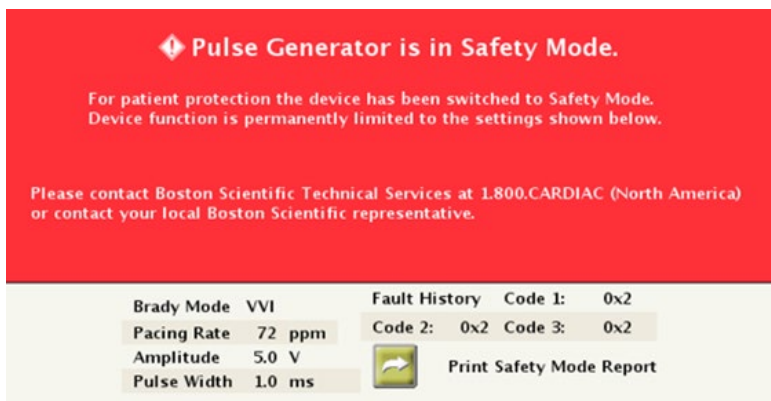
**Figure 1.** Programmer Warning Screen for Safety Mode

Boston Scientific transvenous pulse generators contain dedicated hardware to support overall safety architecture. In pacemakers and CRT-Ps, this hardware is intended to provide back-up pacing if certain non-recoverable or repeat fault conditions occur. Safety Mode is not intended to be a substitute for chronic pacing therapy. There is a high degree of detectability when a device is operating in Safety Mode. A warning screen is displayed on the programmer upon device interrogation (Figure 1). For those devices monitored via LATITUDE, a red alert will also be issued, indicating the device has entered Safety Mode. If a device is unmonitored for a period of 14 days, it will show up on the 'not monitored' status page on LATITUDE. Whenever a device enters Safety Mode operation, users are instructed to contact Boston Scientific, and Technical Services will advise device replacement.

2- Replacement. If a device enters Safety Mode, schedule replacement. Boston Scientific does not recommend general prophylactic replacement for affected devices. However, for individual patients, factors such as those listed above and shared decision-making may support consideration of early device replacement to mitigate unintended clinical impact(s) due to potential entry into Safety Mode prior to the Explant indicator. In these cases, the following guidance should be considered:

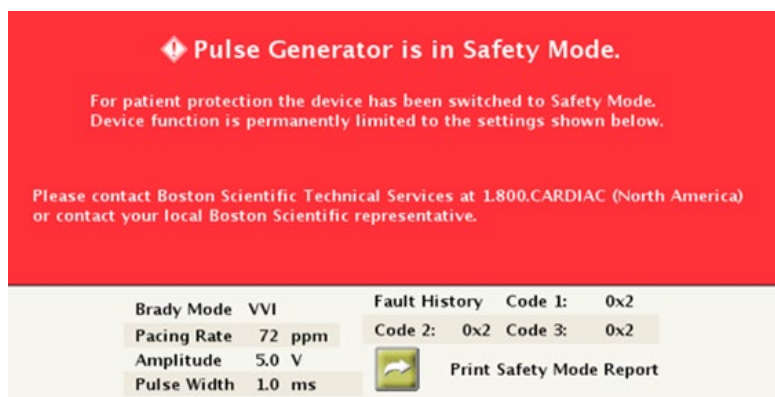
Figur 1. Skærbillede med advarsel om sikkerhedstilstand på programmeringsenhed

Boston Scientifics transvenøse impulsgeneratorer indeholder særlig hardware til understøttelse af det overordnede sikkerhedssystem. I pacemakere og CRT-P'er er formålet med denne hardware at levere backuppacing i tilfælde af gentagne fejl eller fejl, der ikke kan rettes. Sikkerhedstilstanden er ikke beregnet til brug som erstatning for kronisk pacingterapi. Når enheden er i sikkerhedstilstand, er der en høj grad af detekterbarhed. Der vises et advarselsskærmbillede på programmeringsenheden ved forsøg på at kommunikere med enheden (figur 1). Hvis der er tale om en enhed, som monitoreres via LATITUDE, vises der også en rød advarselsskærmbillede, som angiver, at enheden er skiftet til sikkerhedstilstand. Hvis enheden ikke monitoreres i 14 dage, bliver den vist på statussiden "ikke monitoreret" på LATITUDE. Når en enhed

skifter til sikkerhedstilstand, bliver man som bruger bedt om at kontakte Boston Scientific, hvorefter man får vejledning angående enhedsudskiftning fra afdelingen for teknisk service.

2. Udskiftning. Hvis en enhed skifter til sikkerhedstilstand, skal den udskiftes. Hos Boston Scientific fraråder vi generel profylaktisk udskiftning af de berørte enheder. For individuelle patienters vedkommende kan faktorer såsom ovennævnte dog understøtte en fælles beslutning om at udskifte enheden tidligere end forventet for at undgå utilsigtede kliniske konsekvenser som følge af risikoen for, at enheden skifter til sikkerhedstilstand, inden batteriindikatoren for eksplantation aktiveres. I sådanne tilfælde bør disse retningslinjer følges:
